Projekt # 01/18 **Neubau und Instandsetzung
von Parkhäusern und Tiefgaragen –
eine Gesamtbetrachtung**

Regelungen zur Dauerhaftigkeit von Parkhäusern und Tiefgaragen in der Schweiz

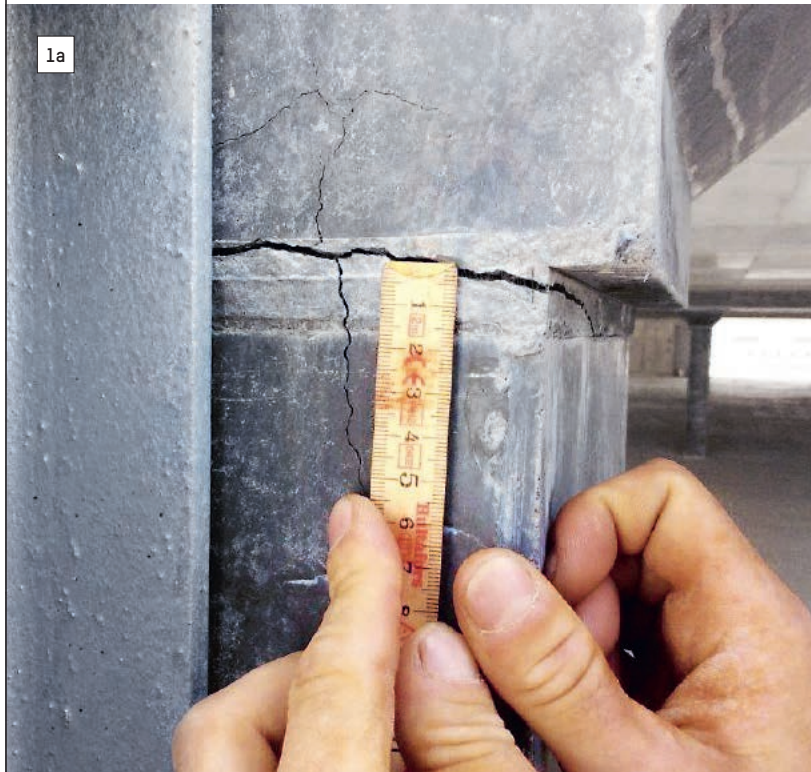
Bei einem Parkhaus in der Schweiz wurden kurz nach dessen Rohbaufertigstellung Risse an den Aussenstützen und im Bereich der Deckenränder festgestellt. Die Ausbauarbeiten wie das Anbringen von Entwässerungsleitungen, der Einbau von Abdichtungen und Belägen usw. hatten gerade erst begonnen.

1a
Riss bei Aussenstütze

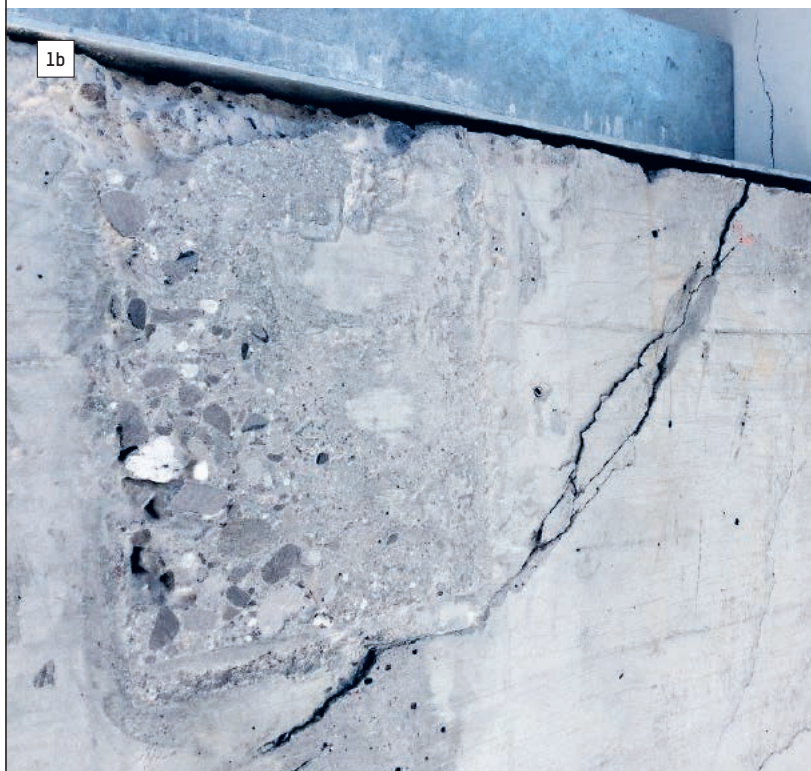
1b
Risse am Deckenrand
(Stützenfuss)

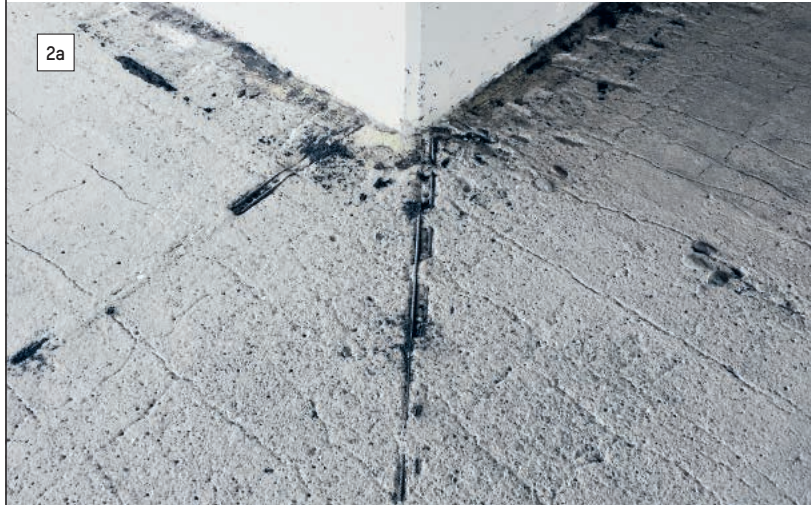
Bei einer Begehung vor Ort wurde festgestellt, dass an diversen Stellen die Bewehrungsüberdeckung mangelhaft respektive die obere Biegebewehrung und die Durchstanzbewehrung (Verbindungsdrähte der Schubdübel) sichtbar waren. An einigen Stellen – besonders bei den Durchstanzbewehrungen – war der Beton entlang und oberhalb dieser Elemente bis zu einer Tiefe von 20 bis 25 mm ausgebrochen (siehe Bilder 2a und 2b).

Aufgrund dieser Feststellungen wurden die Vorgaben in der Nutzungsvereinbarung mit den Gegebenheiten vor Ort verglichen. In der Nutzungsvereinbarung war eine Bewehrungsüberdeckung für die Decken der Einstellhalle mit 35 mm vorgeschrieben worden; dies unter der Annahme, dass ein Hartbeton (als Belag) mit der Stärke von 30 mm auf einer Epoxidharzbeschichtung aufgebracht werde.

Auf den Schalungsplänen war aber eine Überdeckung von nur 20 mm vorgegeben worden und es wurde auch der Aufbau des Belages geändert. Anstelle einer Epoxidharzbeschichtung mit Hartbeton wurde zu Beginn nur ein Gussasphaltbelag mit einer Stärke von 35 mm eingebracht.

2a
Sichtbare Durchstanzbewehrung
bei einer Wandecke

Leider wurden die festgestellten Betonausbrüche nicht fachmännisch instand gesetzt. Anstelle eines zementgebundenen und alkalischen Mörtels wurden die Fehlstellen mittels eines Epoxidharzes verfüllt. Es darf aber davon ausgegangen werden, dass dank der im Nachhinein aufgetragenen Abdichtung der Wasserzutritt zu diesen Stellen verhindert wird.

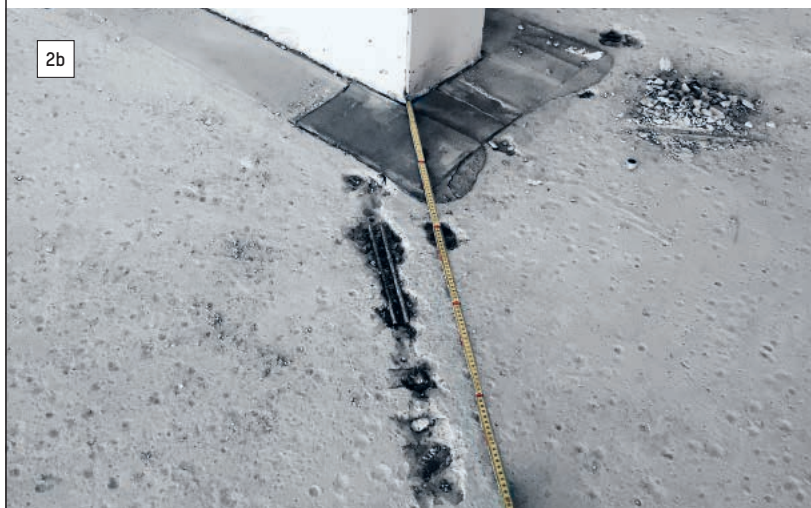
2b
Sichtbare Durchstanzbewehrung
über den Stützen

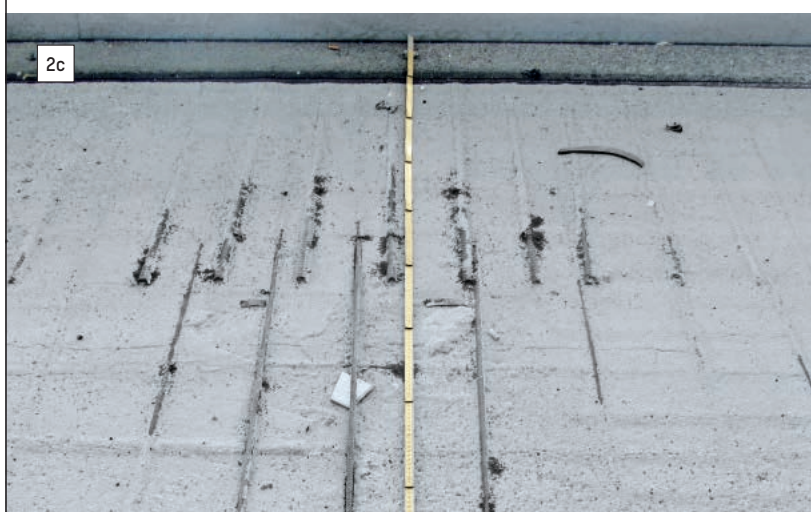
Bei der oben liegenden, sichtbaren Bewehrung zeigten sich deutliche sogenannte «Absackungen» des Betons (Bild 2c).

2c
Sichtbare Bewehrung mit
Sackungsrissen

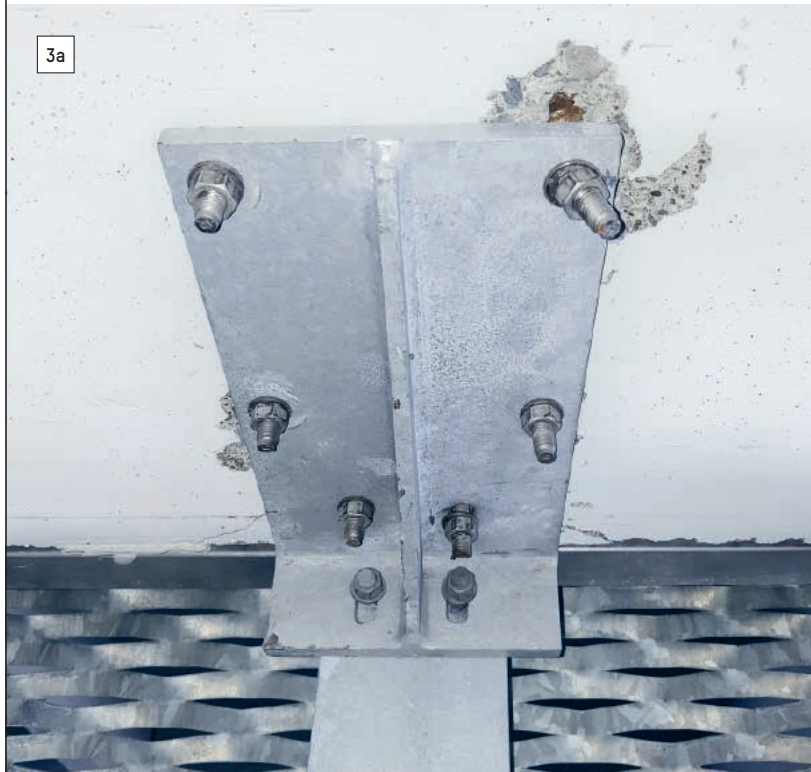
Eine visuelle Kontrolle vor Ort ergab, dass an diversen Stellen Ausführungsmängel bei den Verankerungsplatten und Setzdübeln vorhanden waren. Dadurch war die Tragsicherheit der Konstruktion bezüglich Anprallkräften nicht mehr gewährleistet. Die auftretenden, horizontalen Schubkräfte konnten nicht wie geplant in die Deckenstirn eingeleitet werden (Versagen der Betonkanten infolge zu geringer Randabstände, (siehe Bild 3a)). Die Sichtung der Nutzungsvereinbarung ergab, dass diese für die Verkehrssicherheit äusserst wichtige und massgebende Konstruktion nicht erwähnt worden war.

Die daraufhin getätigten Bohrungen wurden mittels einer Schlagbohrmaschine anstelle eines Diamant-Bohrgerätes ausgeführt. Dadurch wurde sehr oft die starke Randbewehrung getroffen und es mussten immer wieder neue Bohrungen in der Decke ausgeführt werden; dies so lange, bis keine Bewehrungsseisen mehr im Wege waren und die Setztiefen für die Dübel ihren Sollwert erreichten.

Mancherorts mussten infolge der sehr dichten, für das Bohrgerät nicht durchbohrbaren Bewehrung mehr als die berechneten vier Dübel versetzt werden. Meistens wurden diese viel zu nahe am Deckenrand gebohrt. Dies führte an einigen Orten zum Betonkantenbruch und zum kompletten Tragfähigkeitsverlust der Verankerungen (siehe Bild 3a).

3a
Unkorrekt verdübelte Stahlplatte

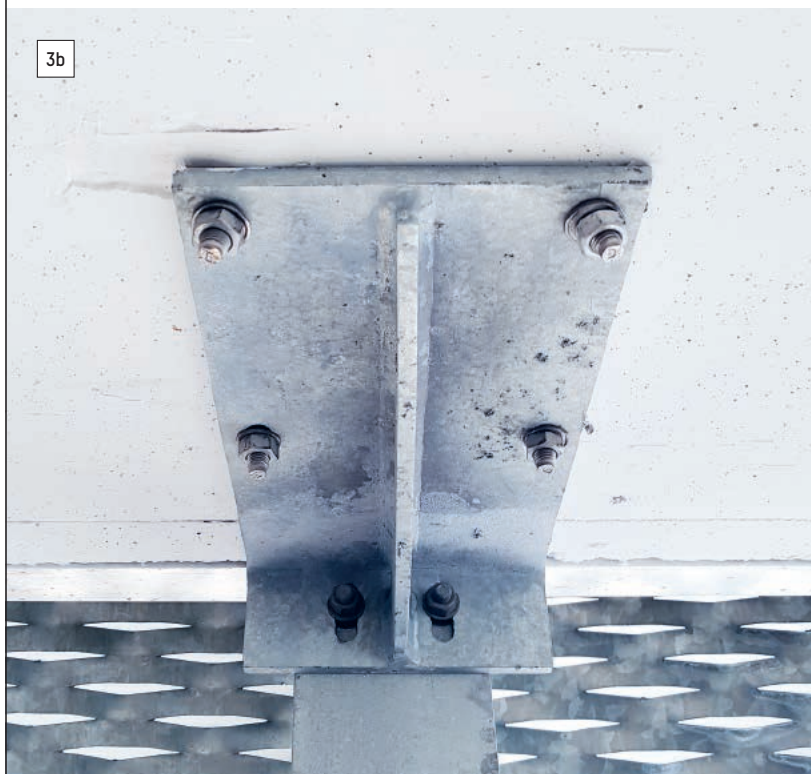
3b
Korrekt verdübelte und sanierte
Stahlplatte

Bei 70 Stahlplatten mussten die Dübel neu gesetzt respektive zum Teil die Platten selbst ersetzt werden (Bild 3b).

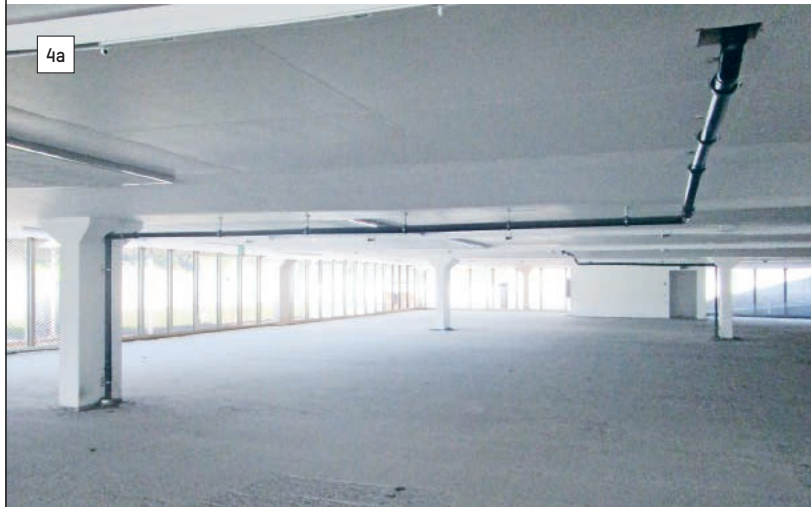
In der Annahme, dass generell grössere Verformungen eintreten werden, wurde – entgegen der Nutzungsvereinbarung – kein Gefälle in den Decken ausgebildet. Das normkonforme Gefälle von 2 % wurde schon im ursprünglichen Projekt unterschritten, im ausgeführten jedoch vollständig weggelassen.

Die Projektverantwortlichen einigten sich darauf, dass die Entwässerungsöffnungen im Nachhinein erstellt werden sollen, und zwar dort, wo die grössten Durchbiegungen – nach Erstellung des Parkhauses! – auftreten werden. Diese doch etwas unkonventionelle Planung einer Parkhausentwässerung ist im Zusammenhang mit der vorhandenen Vorspannung in den Decken als sehr risikoreich einzustufen; von der Ausführbarkeit von korrekten Anschlüssen der Abdichtung bei den Bohrungen und der (Abwasser-)Leitungsführung ganz zu schweigen (siehe Bild 4a).

Das beim vorliegenden Objekt gewählte «Entwässerungssystem» widerspricht jeglichen Regeln der Baukunst. Weder können damit die Normvorgaben eines Gefälles von min. 2 % eingehalten noch die Entwässerung geplant werden. Ohne Gefälle stellen sich «die tiefsten Punkte» irgendwo in den Deckendraufsichten ein, zumal die Oberflächen nie vollkommen eben ausgebildet werden können.

4a
Entwässerungsbohrungen/
-leitungen, teilweise schon erstellt

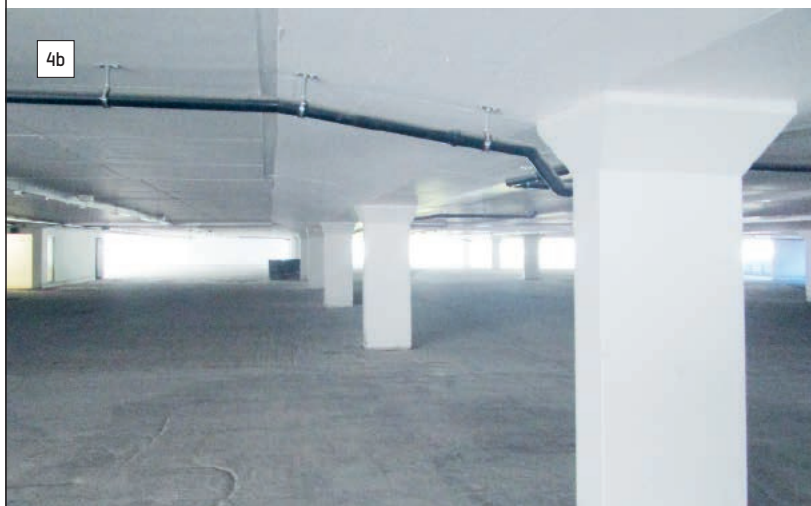
4b
Leitungsführung, den Bohrlöchern
folgend

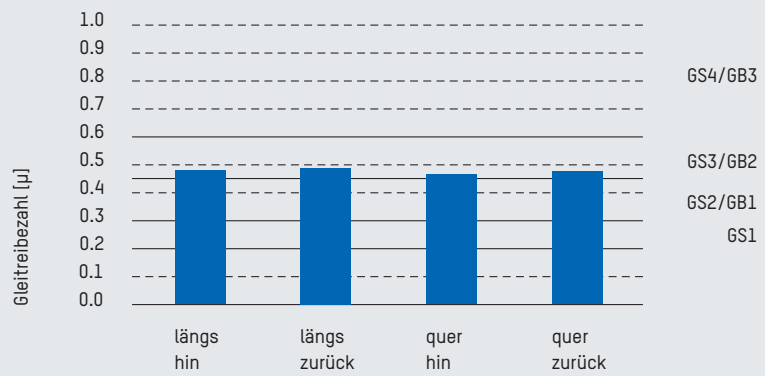
Die Prüfungen wurden an denselben Stellen durchgeführt, welche damals, direkt nach der Erstellung, getätigt wurden. Dadurch wurde ein direkter Vergleich zwischen den damaligen und den heutigen Werten ermöglicht. Die Messungen zeigten, dass die Gleitfestigkeit bei feuchter Oberfläche nach einer Nutzungszeit von vier Jahren die Anforderungen gemäss GS2 erfüllte (Bilder 7a und 7c).

7a
Messwerte-Auswertung der
Gleitreibung einer Messstelle;
Quelle Tecnotest AG, Rüschnikon

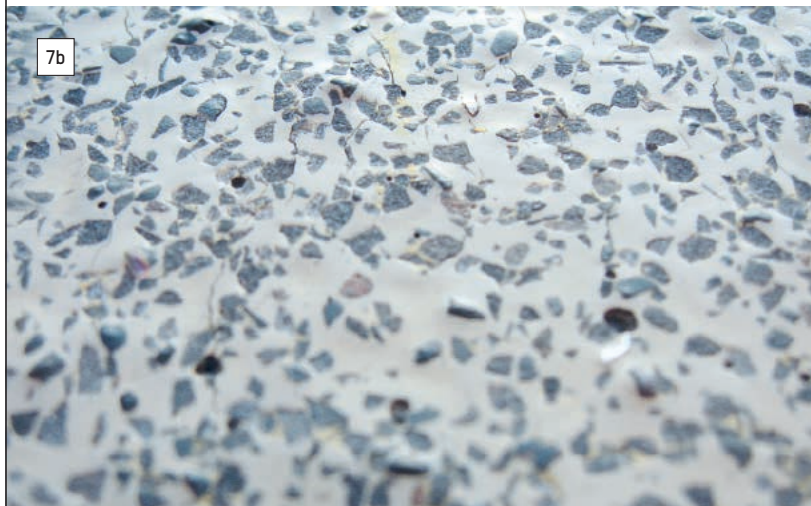
7b
Oberflächenrauheit; Abrasion an
einer Rampenoberfläche, Einstreuung
mit synthetischem Hartstoff

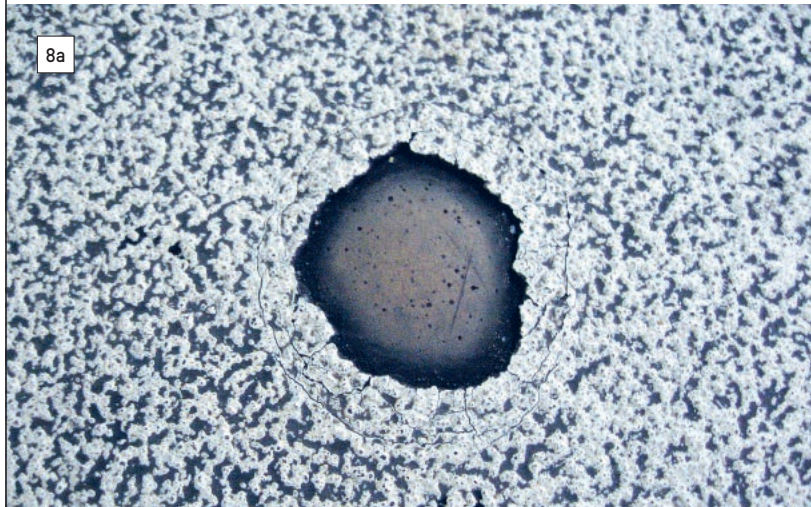
In einer anderen Probenentnahme (Bild 8b), welche unmittelbar neben der Fehlstelle (Bild 8a) vor der Fotoaufnahme entnommen wurde, lag die Vlieseinlage vollständig in der Abdichtungsschicht, im Übergangsbereich zur Verschleisssschicht. Wie in Bild 8a ersichtlich ist, war die Verschleisssschicht bei der Fehlstelle vollständig in runder Form ausgebrochen, und die Abdichtungsschicht trat zutage.

Diese oberflächennahen Risse wurden durch Schubbeanspruchungen der Fahrzeugräder im Kurvenbereich verursacht. Im mehrschichtigen System-Aufbau führen diese Einwirkungen zu Walkbewegungen zwischen der Abdichtung bzw. der elastischen Membrane und der durch die Quarzsand-Einbindung vergleichsweise starren Verschleisssschicht. Das beobachtete Rissbild entstand während einer Gebrauchsdauer von über zehn Jahren und ist typisch für solche Belastungen.

8a
 Ansicht von oben vor der Probe-
 entnahme: abgefahrte und
 verschmutzte Beschichtung mit
 «Orangenhaut-Riss»-Oberfläche
 mit lokalem Ausbruch nach
 circa acht Jahren Nutzungsdauer.

Bis auf die einzelnen Fehlstellen war die Beschichtung noch dicht. Es muss jedoch in den nächsten zehn Jahren mit einer langsam fortschreitenden Undichtigkeit gerechnet werden. Die Fehlstellen wurden angezeichnet und repariert. Im Unterhaltsplan wurden regelmässige visuelle Prüfungen und Prüfungen mit Abklopfen verdächtiger Stellen auf Ablösungen hin festgelegt. Inzwischen wurden bestimmte Flächen der circa 25 Jahre alten Beschichtung durch eine neue ersetzt.

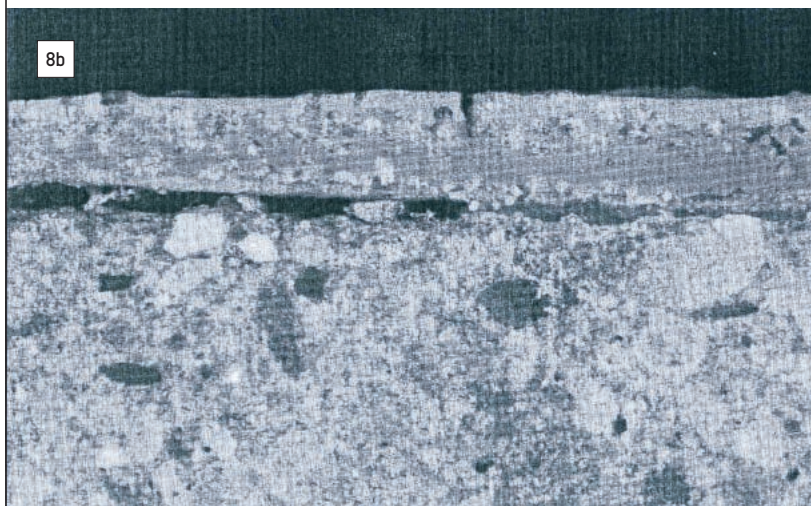
8b
 Querschnittsansicht Bohrkern-
 entnahme von der Seite und von oben;
 Beschichtungsaufbau mit
 verschmutztem Oberflächenriss

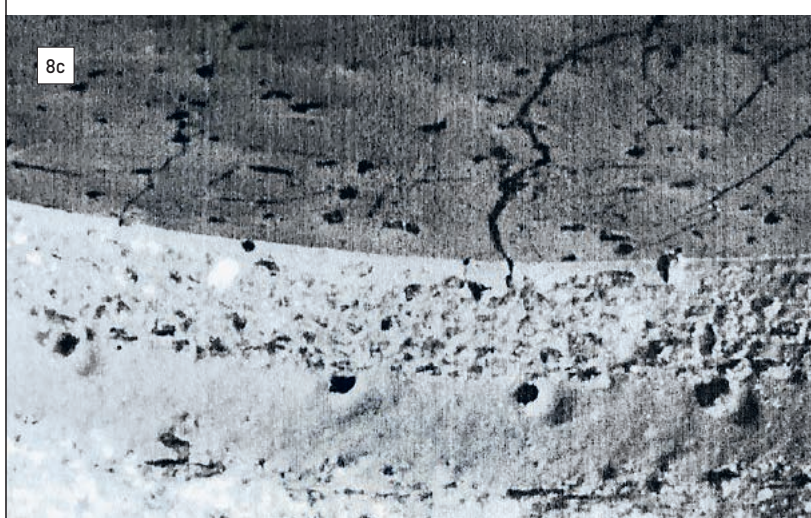
Der von der Oberfläche in die Tiefe, vollständig durch die Verschleisssschicht führende, verschmutzte Riss endet oberhalb der Abdichtungsschicht (Bild 8c).

8c
 Querschnittsansicht Bohrkern-
 entnahme von der Seite; Beschich-
 tungsaufbau mit Oberflächenriss
 und Beschichtungsablösung
 zwischen Beton und Beschichtung
