Projekt # 13303 Restaurierung Predigerchor, Zürich

Baugeschichte

Projekt Restaurierungs- und Stabilisierungsmassnahmen

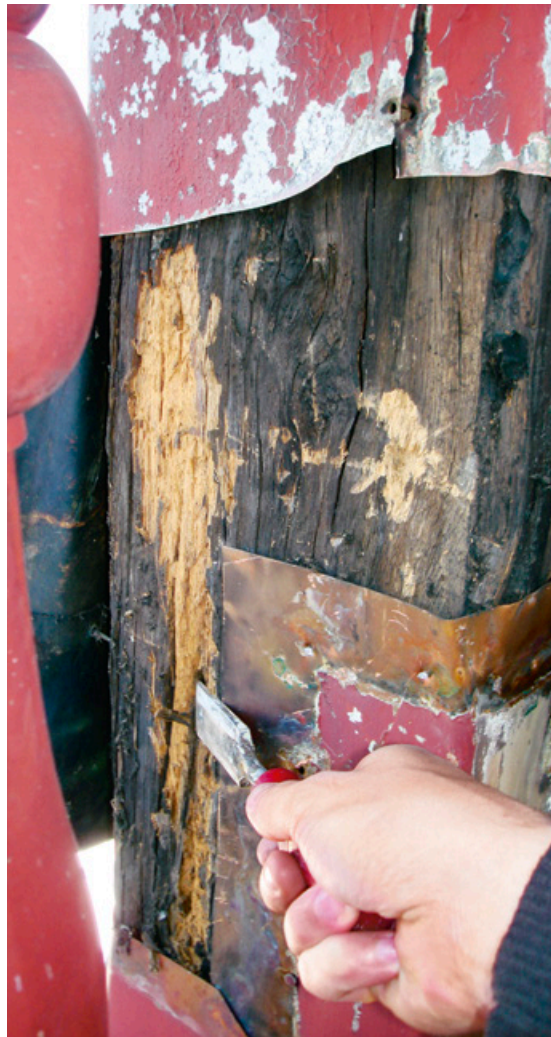
Oben
Dachreiterständer im Bereich
des offenen Glockenstuhls;
Untersuchung des Holzzustands
von 2010

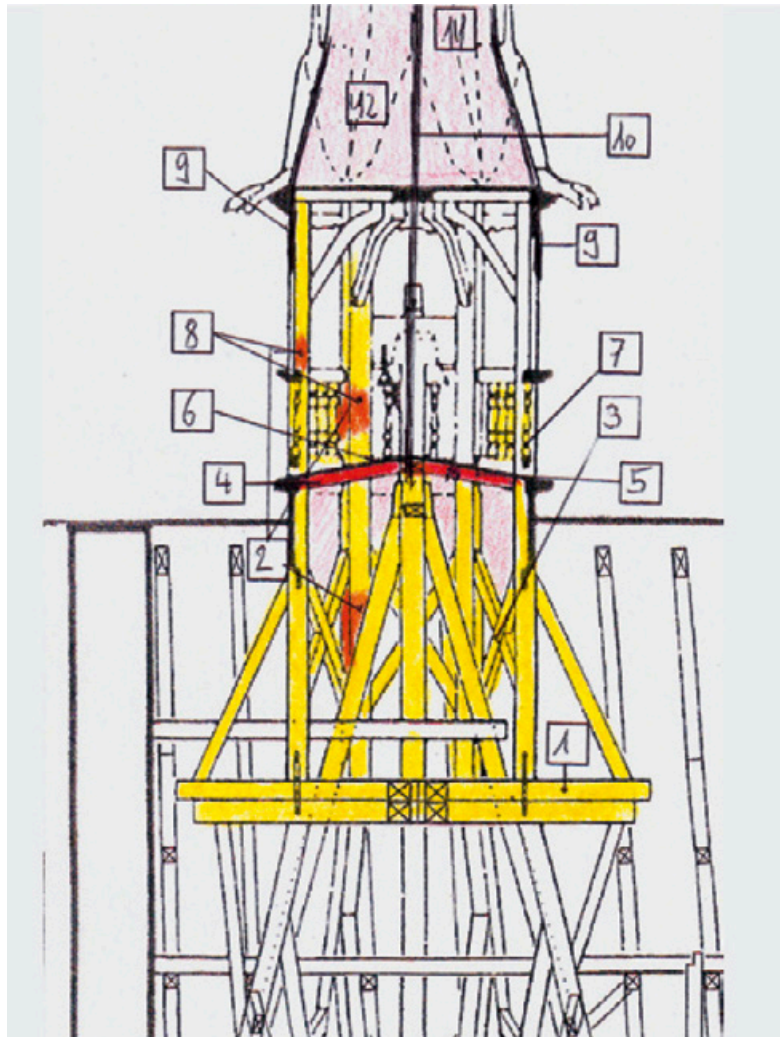
Längsschnitt durch den Dach-
reiter, Zustandskartierung der
Konstruktion in Holz aus dem
Jahr 2010
Systemskizze Ambrosius Widmer,
Sarnen

Zustand des Holzes in der Tiefe

Gelb	Oberfläche
Orange	$\frac{1}{6}$ des Querschnitts
Rot	$\frac{1}{3}$ des Querschnitts

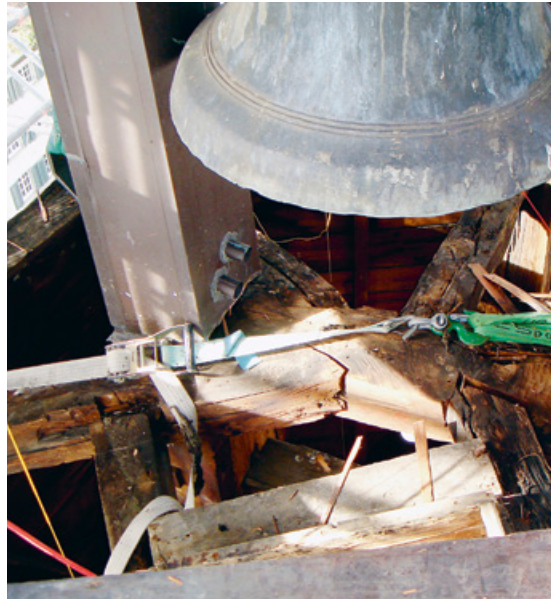
Der südwestseitig liegende Gratsparren in Fichtenholz wies vom Schwellenkranz bis 1,50 m über der Kehlbohlenlage, wo der Kaiserstiel beginnt, Feuchteschäden infolge undichter Dachschildeln auf. Der Querschnittsverlust des Gratsparrens betrug schätzungsweise 45%. Der 12,75 m lange Kaiserstiel ragt 3,72 m über die Gratsparrenenden hinaus und ist in gutem Zustand.

Statt den Gratsparren durch einen neuen Balken zu ersetzen, wurde dieser mit zwei trockenen, mindestens ein Jahr lang gelagerten Fichtenholzteilen plattiert. Dafür wurden die Holzoberflächen zurechtgehobelt, miteinander verleimt und unter Berücksichtigung der Holzquerschnittabmessungen mit Holzschrauben (6 x 120 mm

Systemskizze statische Instandsetzung des Gratsparrens

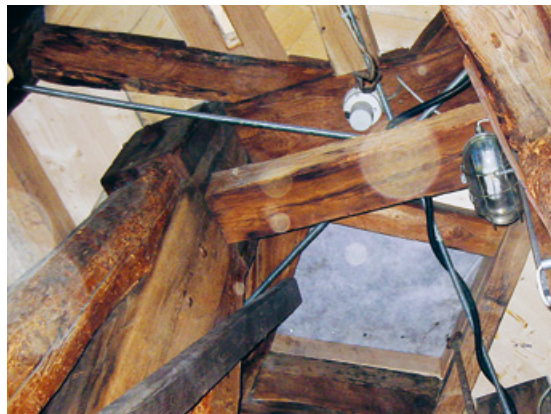
Tragstruktur nach der Demontage der Bretter des Glockenstubenbodens

Der Verbund zwischen den tragenden Glockenbodenbalken und den sechs Turmständern war kaum mehr vorhanden – die Holzapfen ragten stellenweise nur noch ein bis zwei Zentimeter in die Turmständer hinein.

Die jeweils gegenüberliegenden Turmständler wurden mit insgesamt drei Zugstangen ($d = 20$ mm) stabilisiert.

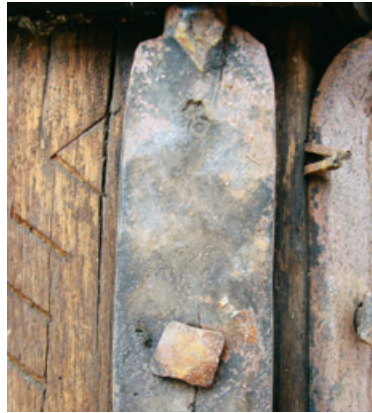
Die Hauptkräfte werden über die Gratsparren auf den Schwellenkranz und dann auf die Turmständler übertragen. Die Eisen der alten geschmiedeten Bolzenlaschen waren sehr brüchig und teils in Zugrichtung aufgebrochen. Die geschmiedeten Nägel hatten durch Holzschwund kaum mehr einen Sitz oder waren stellenweise durch die Querkrafteinwirkung sowie durch das Einschlagen in das harte Eichenholz stark deformiert.

Bandeisen und Dachständer aus dem Jahr 1628/1629

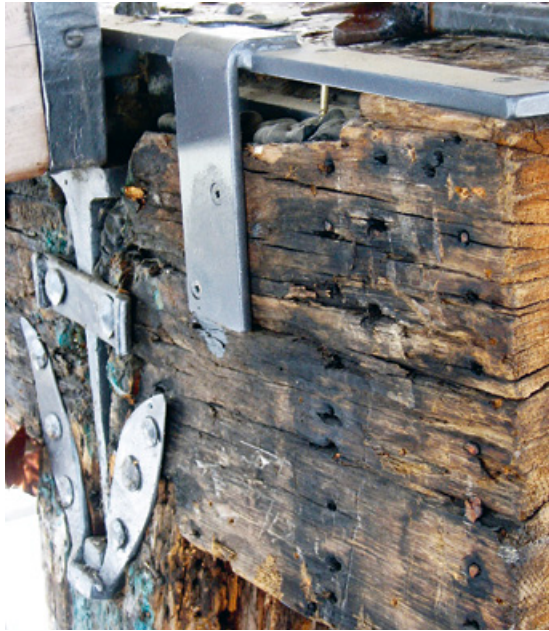
Mit der Demontage der kupfernen Glockenstuhlverkleidung wurde die Holzkonstruktion aus Eichenholz freigelegt. Die Feuchteschäden und das geschwächte alte Verankerungssystem des sechseckigen Dachreiter-Spitzhelms erforderten umfangreiche Verstärkungs- und Instandsetzungsmassnahmen, damit auch das bestehende Glockenlager erhalten werden konnte.

Die Glockenlasten von zirka 3 kN – die Glocke selbst ist am Glockenjoch mit Metallbändern befestigt – werden über einen breiten geschmiedeten, hammerförmigen Kopf, der vertikal ins Eichenholz eingelassen ist, in 35 cm tiefer liegende horizontale Flacheisen eingeleitet. Die tragenden Hölzer waren in einem desolaten Zustand.

Mit zwei aussen liegenden, 60 mm starken und mit Dreischichtplatten aufgebraachten Plattierungen sowie mit zwei aus Eichenholz bestehenden keilförmigen Aufdopplungen wurden die beiden Glockenstuhlstützen verstärkt.

Linke Seite
Systemskizze Glockenstuhlver-
stärkungskonzept

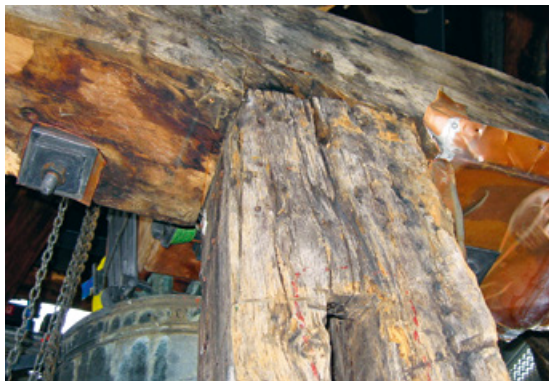
Unten
Glockenstuhlabstützung;
Eichenholzkonstruktion nach
dem Entfernen der Schutzbleche

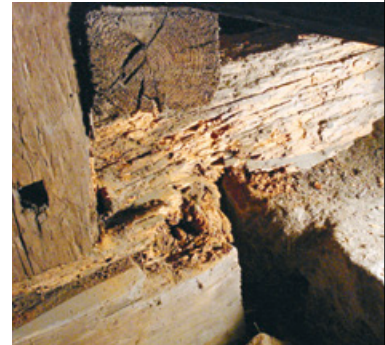
Der Dachreiter sitzt auf den Bundbalken 1 bis 6 auf. Da die Biege- und Schubwiderstände der Bundbalken 2 und 4 viel zu gering waren, führten die vorhandenen Lasten zu einer Balkendurchbiegung von

zirka 13 cm. Die asymmetrische Lastverteilung im Bereich des heutigen Dachstockzugangs auf die zu schwachen Bundbalken hatte überdies eine Verkipfung des Dachreiters zur Folge.

Oben
 Querschnitt Bundbalken 4 mit darunterliegendem Ankerbalken: Bestandsaufnahme im Bereich des Auflagers Nord vor der Hebung und Verstärkung

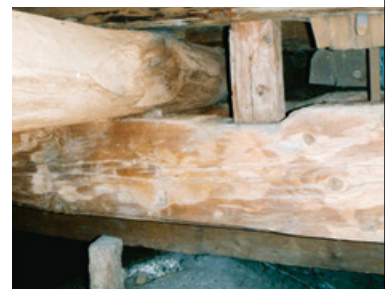
Oben
 Sparrenfuss und Fusswinkelholz im Bereich des Bundbalkens 2 vor der Instandsetzung
