Sihlcity – ein neuer Stadtteil im Süden von Zürich

Herausforderungen für den Bauingenieur

Die Überbauung "Sihlcity" weist bei mehreren Gebäuden eine spezielle Tragwerkskonstruktion auf. Sei es die freie Auskragung von 15 m beim Dach des Parkhauses oder die grossen, ovalen Deckenöffnungen in der Shoppingmall; Sihlcity – eine Herausforderung für die Bauingenieure.

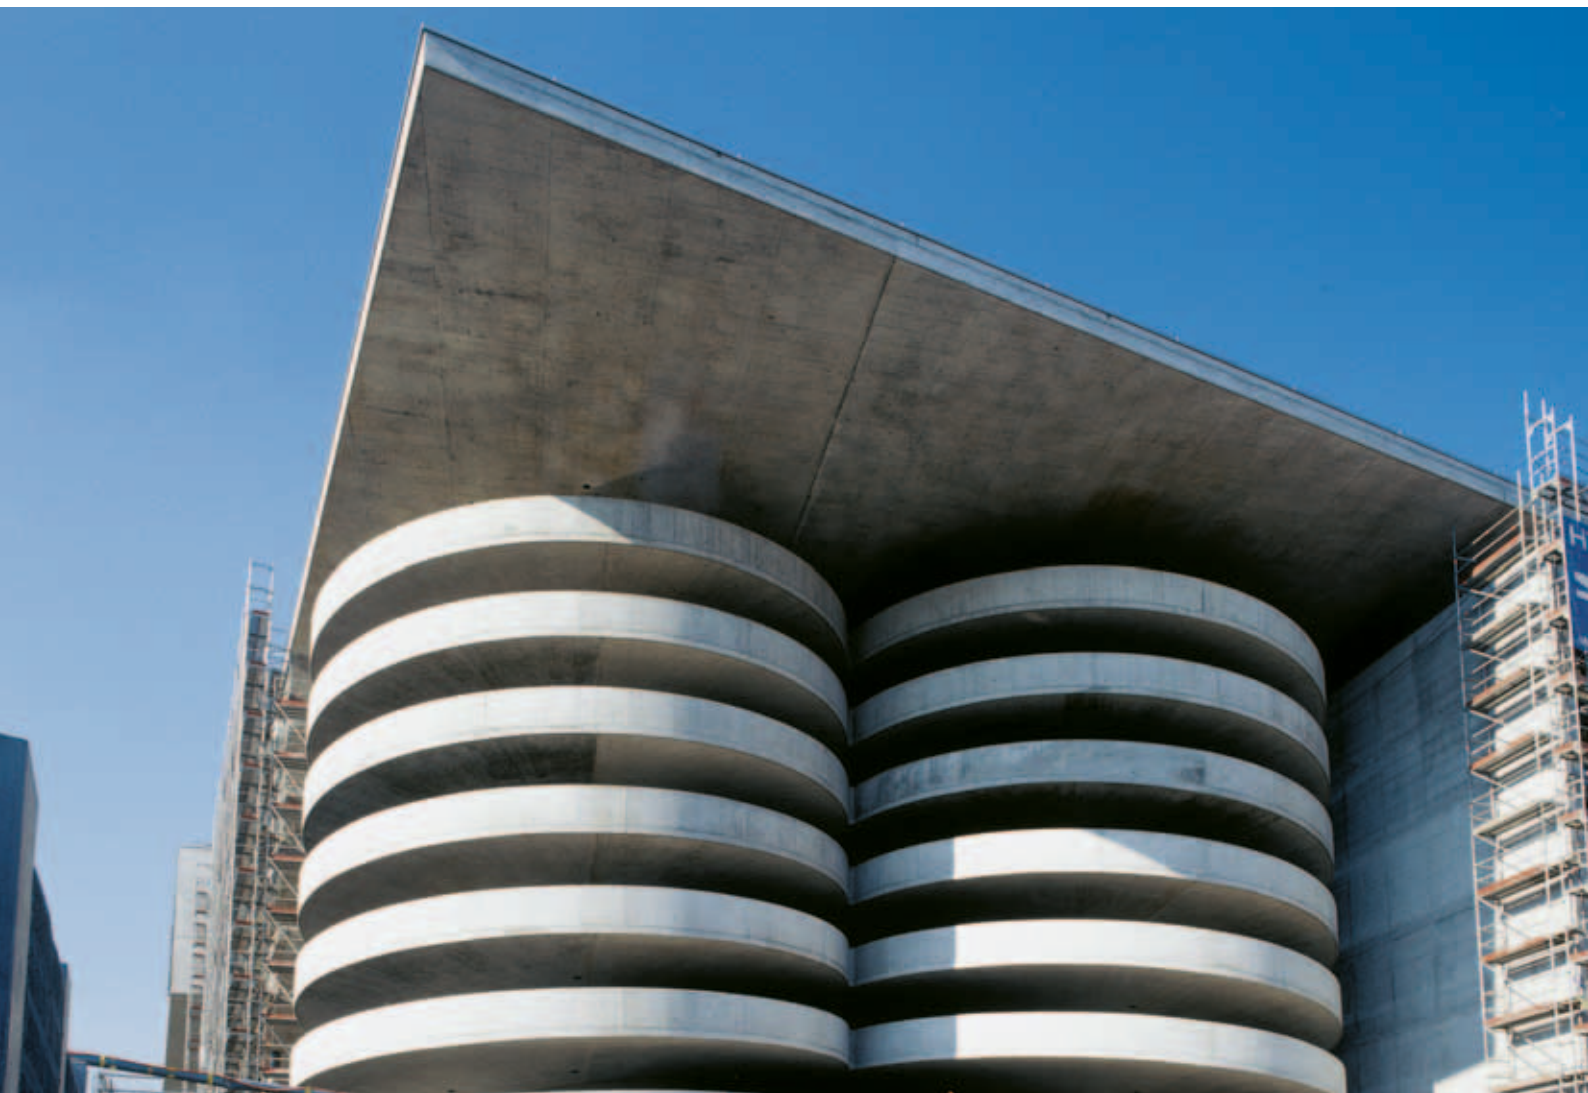
1
Die Wendelrampen des Parkhauses mit der Dachauskragung von 15 m.

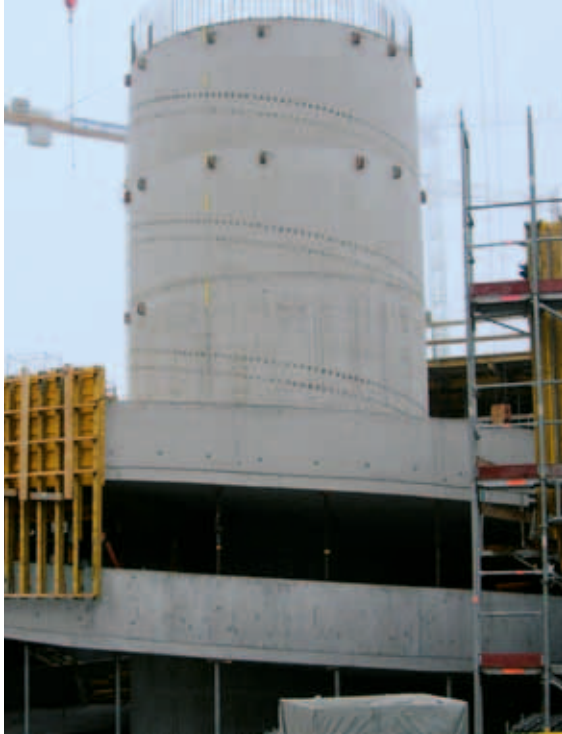
- 2 Schnitt durch Parkhaus mit eingezeichneten Spannkabel in den Überzügen
- 3 Die Turmwände werden vorgängig mit einer Kletterschalung erstellt
- 4 Die Rampenplatte wird in Etappen erstellt. Sie ist mit Schraubbewehrung an den Turmwänden angeschlossen
- 5 Überzug des Parkhausdaches

Die Wände des kreisrunden Turms sind 50 cm dick, die daran angeschlossenen Wendelrampenplatten sind konisch ausgebildet und messen im Querschnitt bei der Anschlussstelle an den Turm 47 cm und aussen bei der Brüstung 22 cm. Zuerst wurden die runden Turmwände mit den Schraubbewehrungsanschlüssen für die Rampen hoch

gezogen, anschliessend wurden die 4.5 m auskragenden Rampenplatten betoniert. Zuletzt wurde die Brüstung der Rampe erstellt. Die sehr aufwändige Sichtbetonschalung der Rampe wurde pro Umlauf drei Mal verwendet.

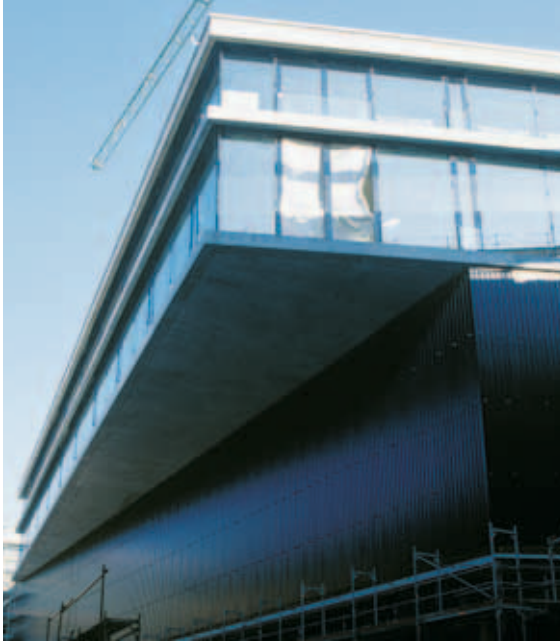
6

Untersicht der Gebäudeauskragung

Die obersten beiden Geschosse des Einkaufszentrums sind gegen Norden hin 8.5 m auskragend. Da dieser grosse Überstand selbst mit vorgespannten Decken statisch nicht

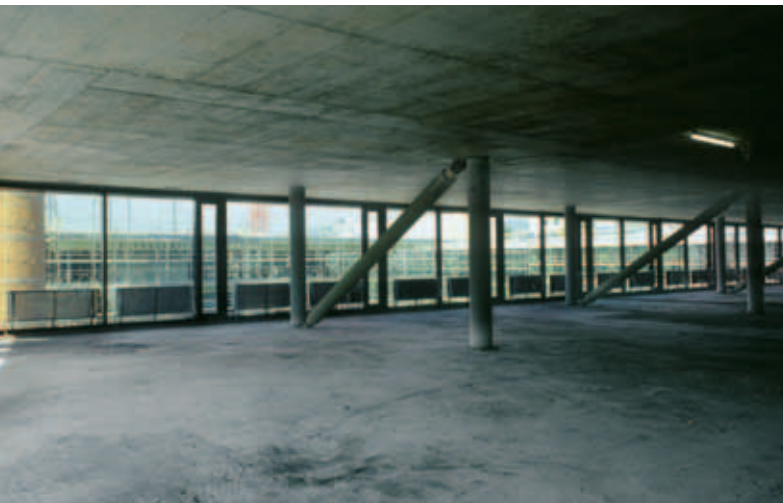
8

Zugstützen (Diagonalen)

Bestandteile des Fachwerkes sind die Decken, die Stützen sowie die quer durch den Raum verlaufenden, auf Zug beanspruchten Diagonalstäbe. Diese bestehen aus brandgeschützten Rundstahlprofilen, welche bereits im Werk mit den Durchstanzpilzen der Decken verschweisst wurden. Da die Qualitätsanforderungen an die Schweißnähte sehr hoch sind, hatte jede einzelne Naht einer Ultraschallprüfung Stand zu halten.

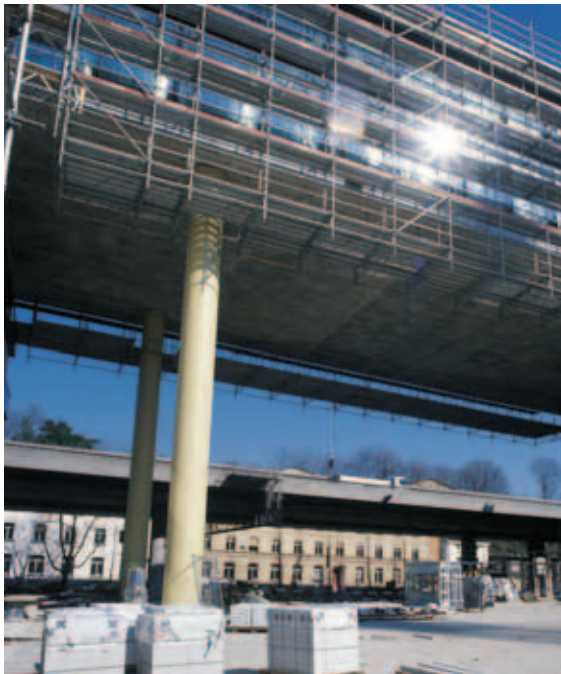
10

Fachwerkbrücke über Kalandersplatz

Über dem Kalandersplatz liegt der zweigeschossige "Asia Spa". Dieser Gebäudeteil ist als Fachwerkbrücke ausgebildet und überspannt den Kalandersplatz mit zwei Feldern.

Die Tragkonstruktion besteht aus zwei fassadenseitig angeordneten zweigeschossigen Stahlfachwerkträgern, dreifach gelagert auf dem Einkaufscenter, auf den Stützen der Sihlseite des Kalandersplatzes und auf dem Dach des Hotels.

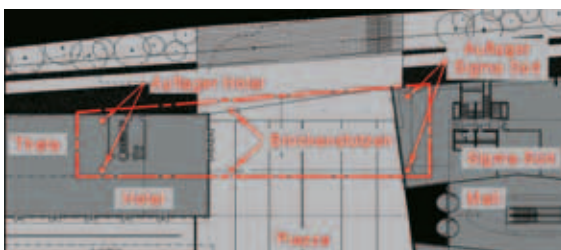
11

Grundriss mit eingezeichneten Auflager

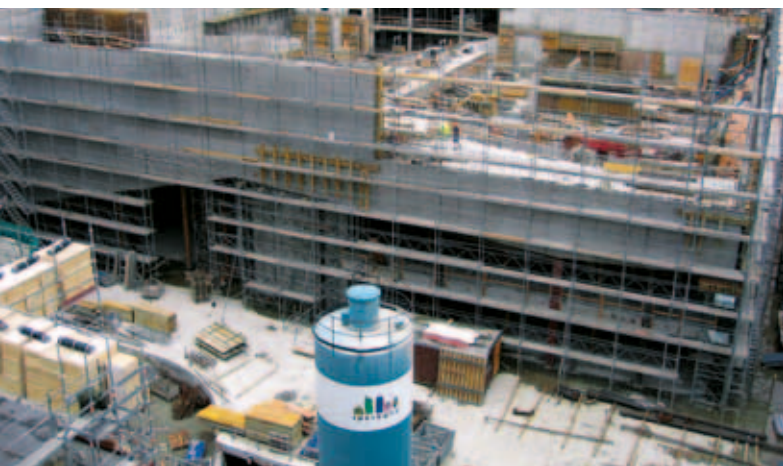
16 Das hauptsächliche Tragelement bei diesem Gebäude sind die als Wandscheiben ausgebildeten Saaltrennwände in Stahlbeton. Die höchsten Anforderungen an den Ingenieur stellte die Sichtbetonfassade. Auf Grund architektonischer Vorgaben war die Fassade zeitlich vor den Decken zu erstellen. Diese wurden dann zu einem späteren Zeitpunkt mit der Fassade kraftschlüssig verbunden. Das wiederum bedingte, dass die Fassade 3-seitig freistehend gebaut werden musste. Schalungsmaterial, Arbeitsvorgänge und die temporäre Spriessung hatten diesem Umstand Rechnung zu tragen.

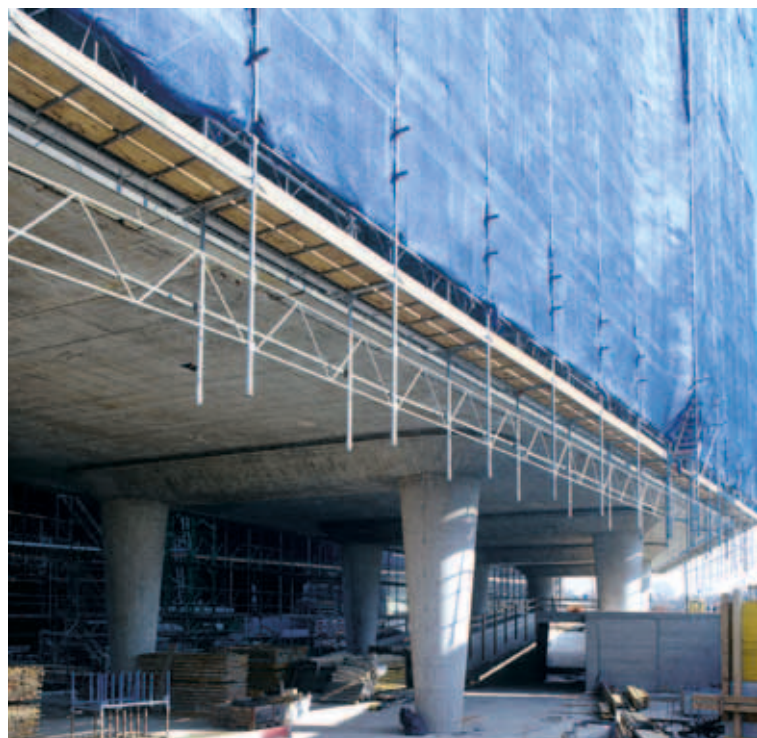
- 20 Geschäftshaus über dem öffentlichen Raum
- 21 Pylone mit Deckenvouten
- 22 Stirnseite des Geschäftshauses
- 23 Kalandergebäude mit Aufstockung
- 24 Abbruch auf ganze Gebäudelänge für neue Erschliessung
- 25 Aufgerauhte Betonoberfläche
- 26 Rolltreppen mit den statischen Verstärkungsmassnahmen

Je zwei konische Pylonen mit einem Durchmesser von 1 bis 1,85 m bilden zusammen mit den darüber liegenden Vouten der Decke ein Rahmentragwerk, welches zur Stabilisierung des Gebäudes genutzt wird. Wie alle übrigen Gebäude ist auch diese schwebende Konstruktion nach der neuen Erdbebennorm 2003 dimensioniert.

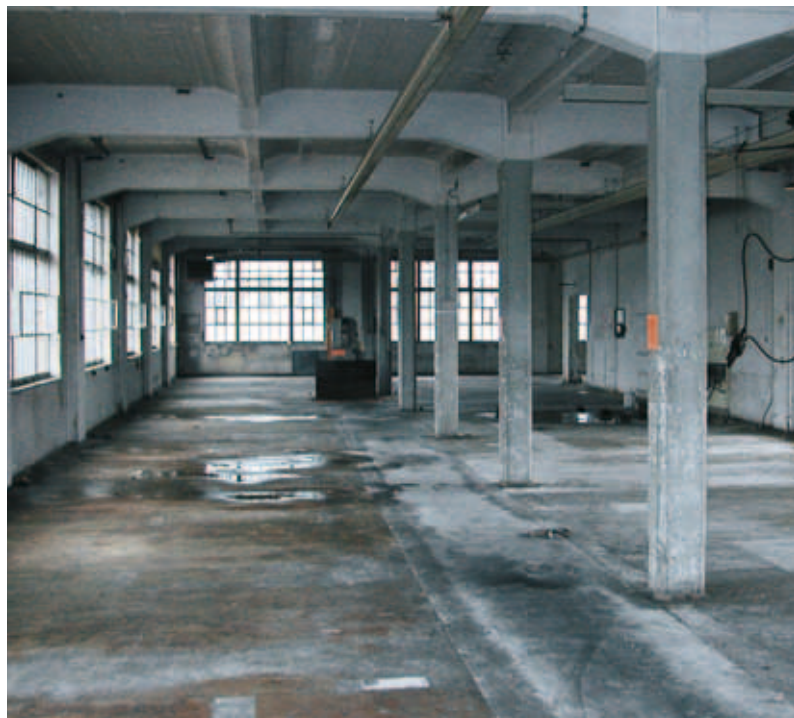
29

Deckenoberfläche 1. Obergeschoss

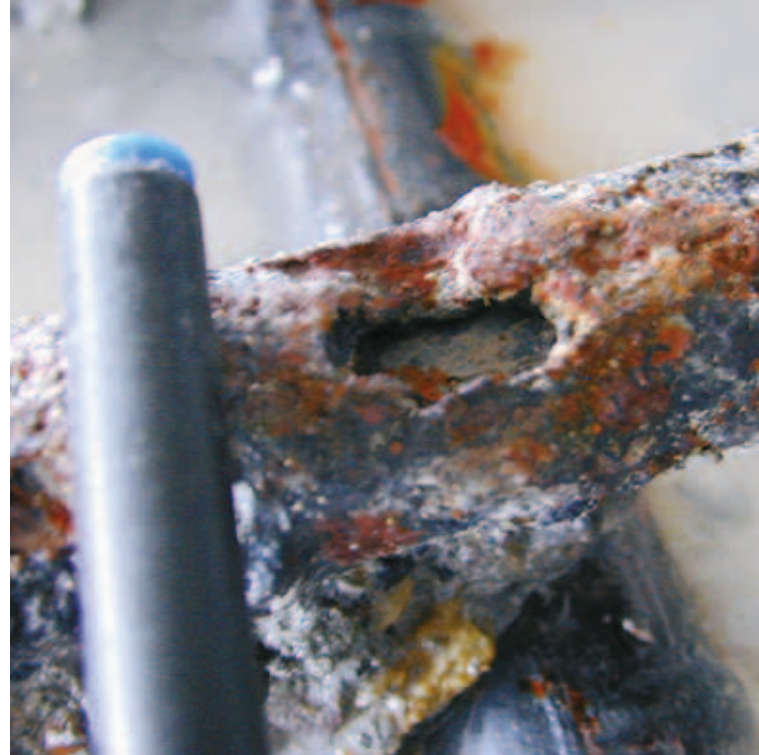
30

Detail der Armierung mit Lochfrasskorrosion

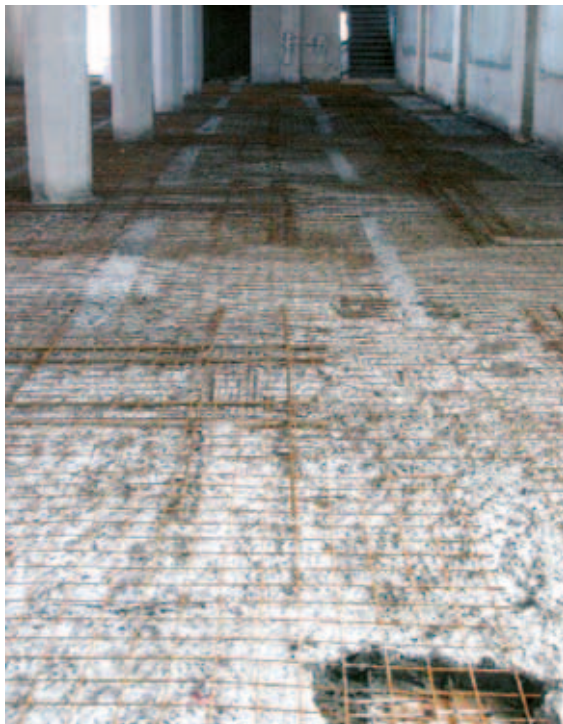
32

Freigelegte Armierung mit stellenweise verlegten Armierungszulagen

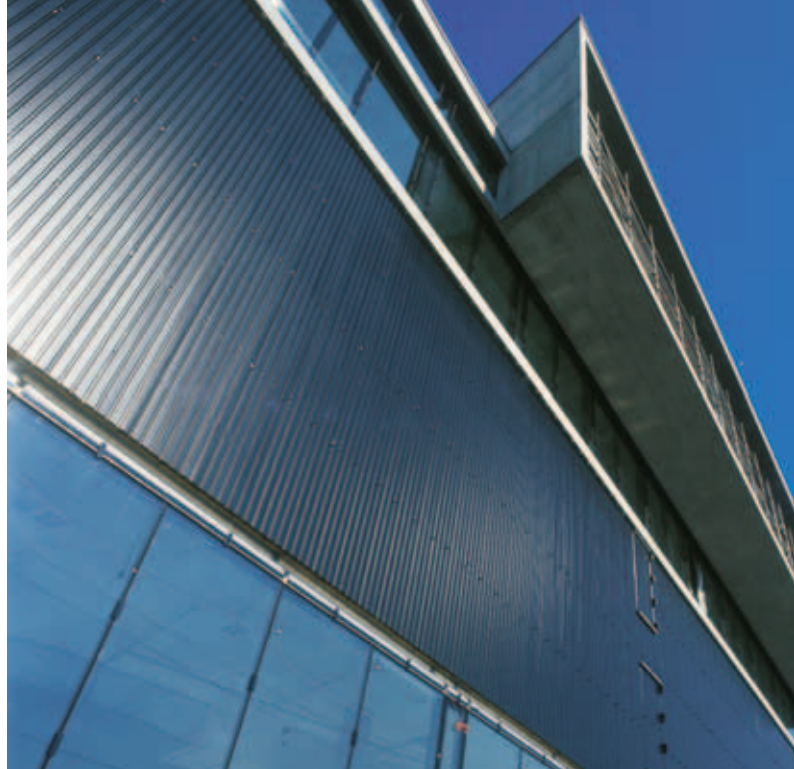
33

Ausragender Gebäudeteil (Rucksack) des Einkaufszentrums
