Projekt # 01/18 **Neubau und Instandsetzung
von Parkhäusern und Tiefgaragen –
eine Gesamtbetrachtung**

Regelungen zur Dauerhaftigkeit von Parkhäusern und Tiefgaragen in der Schweiz

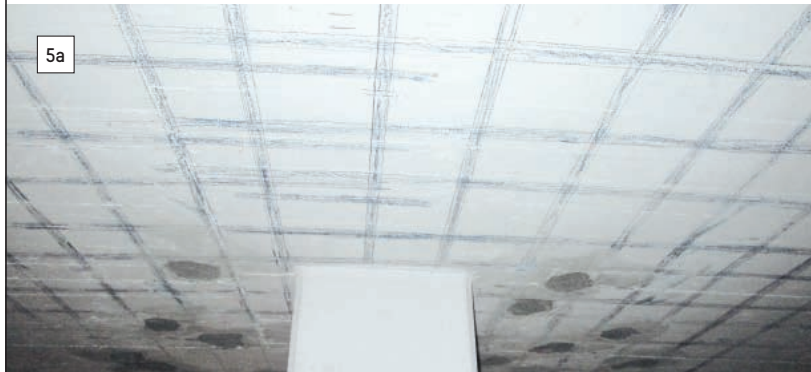
5a
Bewehrungs-Detektion an
einer Deckenuntersicht
