Projekt # 13303 Restaurierung Predigerchor, Zürich

Baugeschichte

Projekt Restaurierungs- und Stabilisierungsmassnahmen

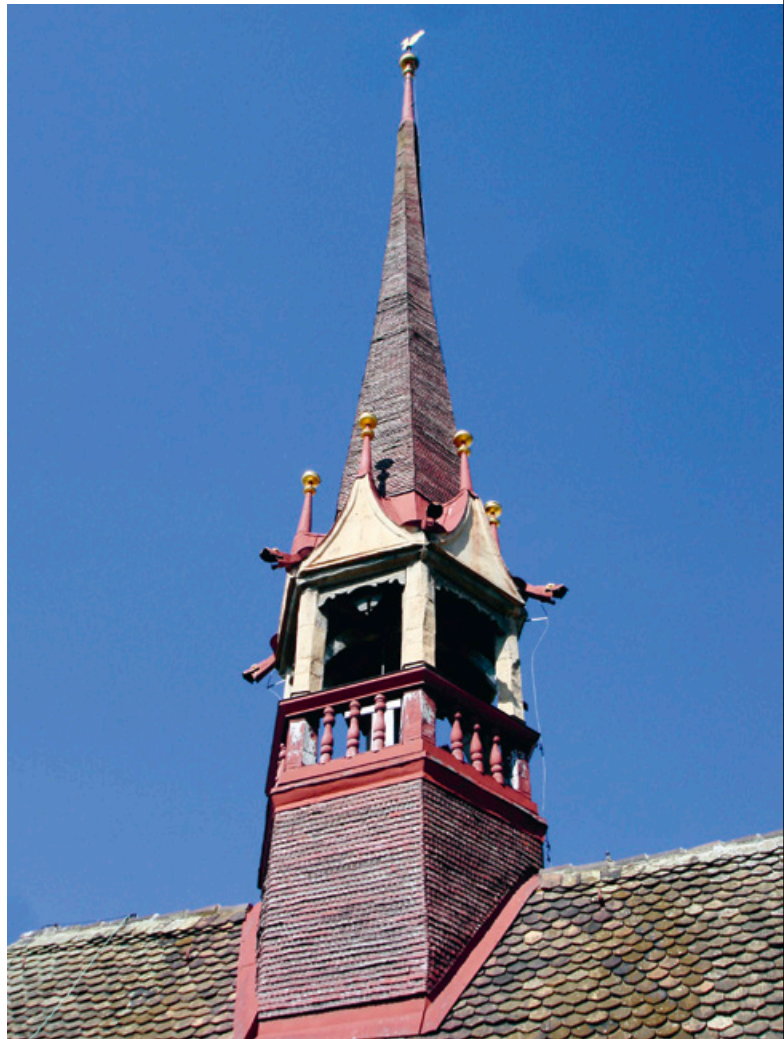
Dachreiter vor der Restauration

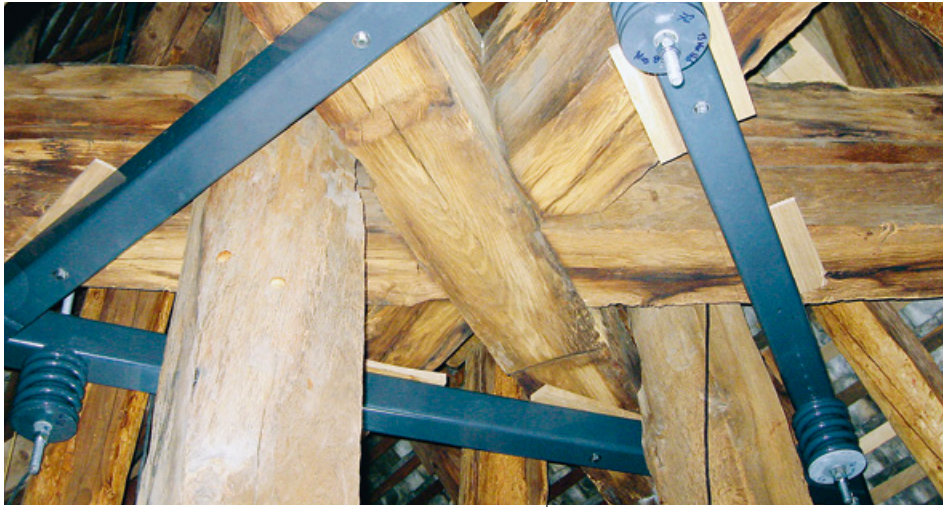
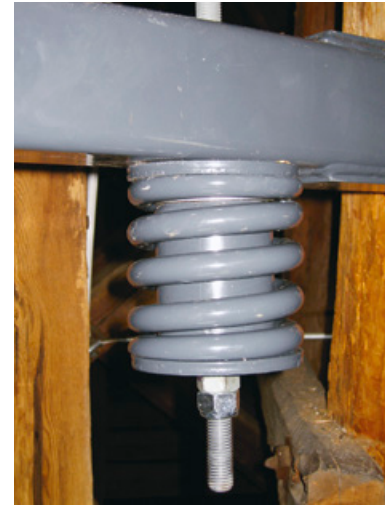
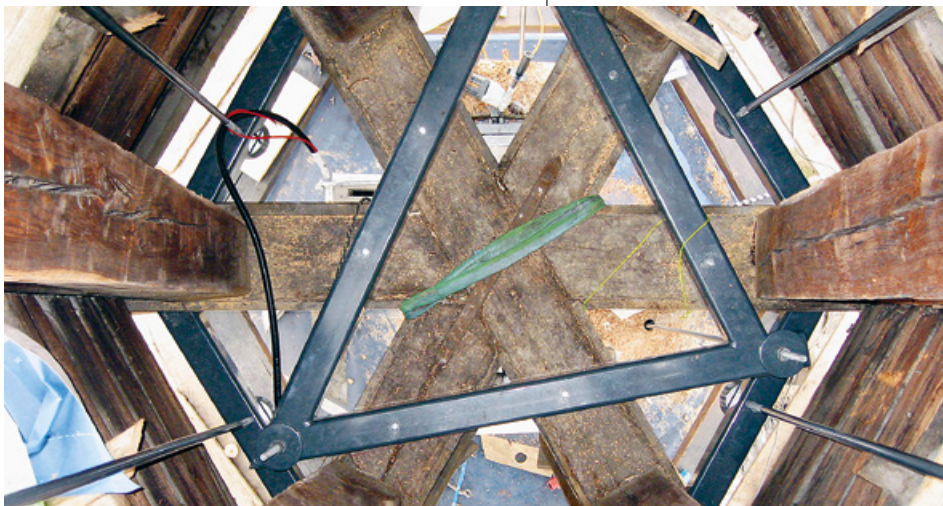
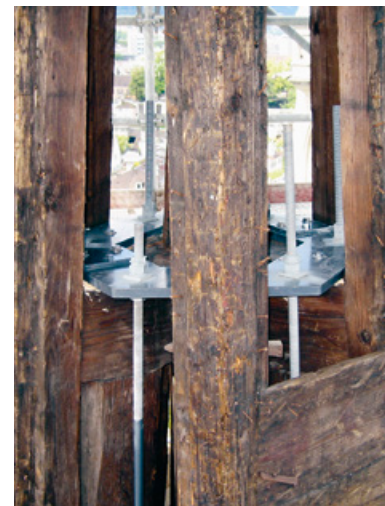
Oben
 Unterer Abspannkranz (Dreieck)
 des unteren Stabilisierungsteils
 (Ansicht von unten)

Unten
 Oberer Abspannkranz (Dreieck)
 des unteren Stabilisierungsteils
 sowie unterer Teil des oberen
 Abspannkranzes (Sechseck),
 Ansicht von oben

Oben
 Nachspannbares Federelement
 einer Zugstange

Unten
 Obere Abspannplatte des
 oberen Stabilisierungsteils,
 Seitenansicht

ausgeweitet. Mit der Montage von grösseren Unterlagscheiben vergrösserte man die Fläche für den Lastabtrag ins Holz auf das rund 2,2fache. Bei einer Windbelastung nach SIA-Norm 261:2003 steigt die Beanspruchung des Schwellenkranzholzes im Bereich der Verankerungen um das 10- bis 15fache. Dies machte ein zusätzliches Lastabtrags- und Stabilisierungssystem notwendig. Die Lasten werden mit sechs Zugstangen ($d = 20 \text{ mm}$) über den Schwellenkranz oberhalb der offenen Glockenstube und mit drei Zugstangen ($d = 20 \text{ mm}$) an den unteren Schwellenkranz geleitet. Das externe Lastabtragungssystem ist grundsätzlich zugänglich, und die Zugstangen können bei Bedarf nachgespannt werden.

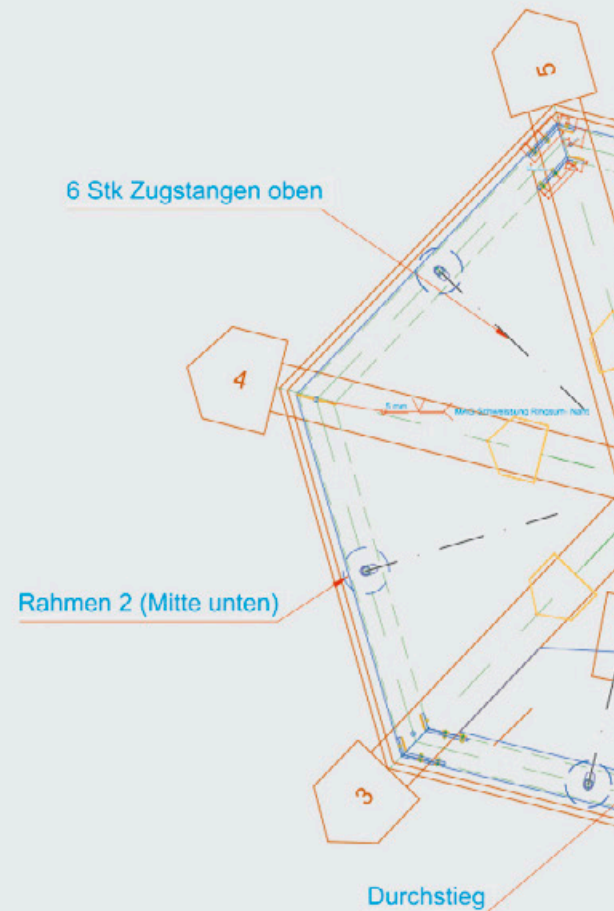
Links
Federsystem mit eingestelltem
Federweg
Systemskizze (Schnitt) Naef
Metallbau und Henauer Gugler AG

Das eingebaute Zugstangen- und Kranzsystem entlastet die Holzkonstruktion rund um die Krafteinleitungen im Bereich der Bolzenlaschen. Damit diese Kräfte im Sommer wie auch im Winter aufgenommen werden können, sind bei jeder Zugstange Federn eingebaut, welche die Wärmeaus-

dehnung im Sommer von bis zu 3 mm kompensieren. Dies ist notwendig, damit durch den entsprechenden Zusammenzug bei niedrigen Temperaturen im Bereich der Abspannstellen keine bleibenden Deformationen im Holz entstehen, die eine wesentlichen Tragverminderung dieses Systems zur Folge hätten.

Die Federn sind so konzipiert, dass bei einem maximalen Weg von 20 mm insgesamt 8 kN (800 kg) aufgenommen werden können. Mit fixen Stahlrondellen als Wegbegrenzung und unter Berücksichtigung der Einbautemperatur wurde die entsprechende Federspannung aufgebaut.

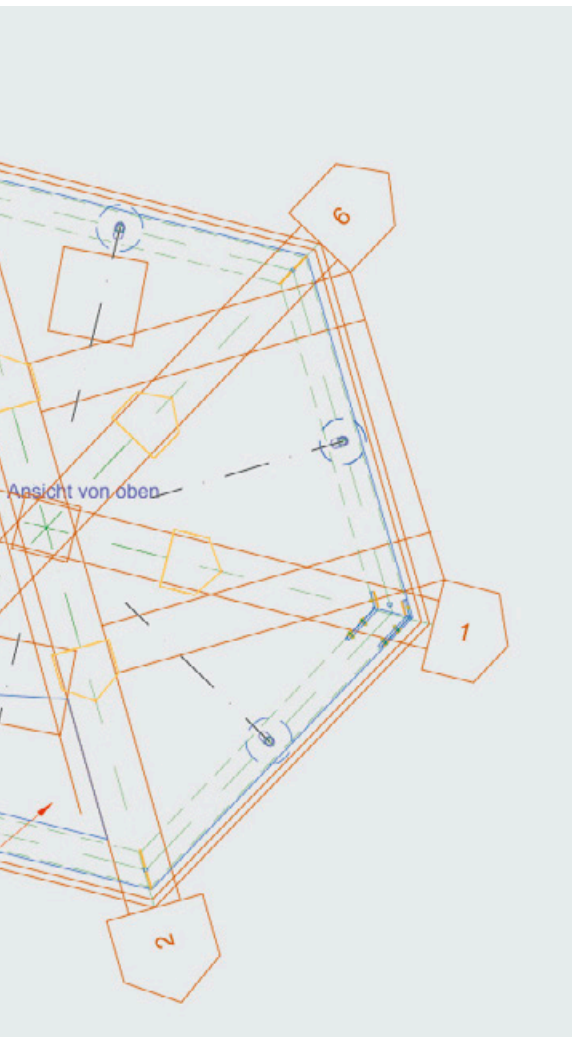
Unteres und oberes Abspannsystem im Grundriss
 Systemskizze (Grundriss) Naef
 Metallbau und Henauer Gugler AG

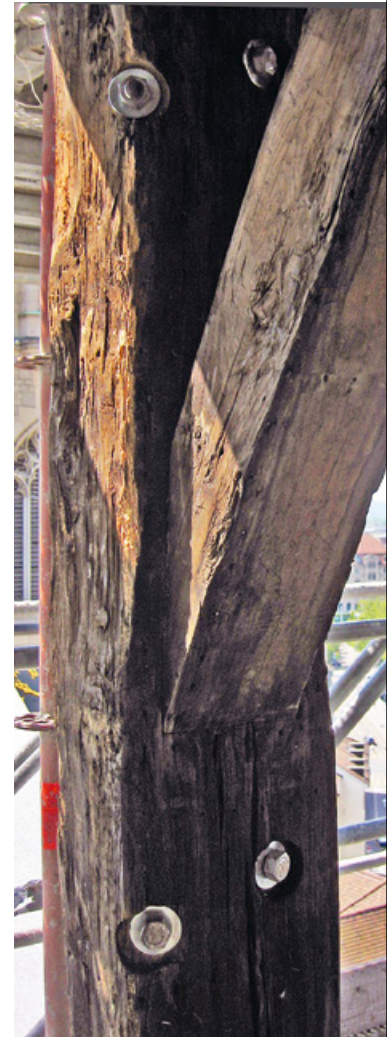
Neue Verankerungen der Bolzenlaschen im Turmständer

Die Kräfte aus Wind- und Glockenschwingungen werden pro Lasche mit je einer Gewindestange ($d = 20 \text{ mm}$) und breiten Unterlagscheiben in den Turmständer eingeleitet. Die wiederverwendeten handgeschmiedeten Nägel haben heute eine geringe Kraftübertragungsfunktion.

Für den Bolzenlaschen-Ersatz wurden die gleichen Bohrungen verwendet und auf den Turmständeroberflächen aufgesetzt.

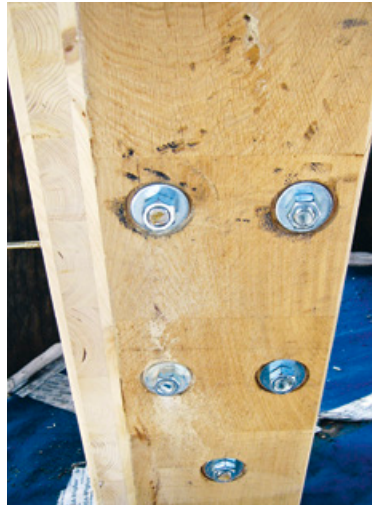
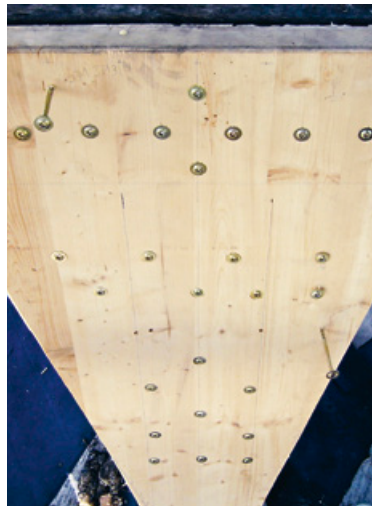
Oben
Glockenstuhlverstärkung:
Befestigung der keilförmigen
Verstärkung in Eichenholz und
Befestigung mit durchgehenden
Ankerstangen $d = 20$ mm

Unten
Glockenstuhlverstärkung:
Aussenplattierung mit 60 mm
starker Dreischichtplatte mit
Holzbauschrauben $l = 120$ mm
befestigt

Mit zwei aussen liegenden, 60 mm starken und mit Dreischichtplatten aufgebraachten Plattierungen sowie mit zwei aus Eichenholz bestehenden keilförmigen Aufdopplungen wurden die beiden Glockenstuhlstützen verstärkt.

Die kraftschlüssigen Verbindungen in der Glockenachse erreichte man dadurch, dass die Längssteifigkeit durch Zusammenziehen der keilförmigen Aufdopplungen mit zwei mittig, vertikal angeordneten

M20-Ankerstangen und mit fünf horizontal liegenden M20-Ankerstangen verbessert wurde. Um die kraftschlüssigen Verbindungen quer zur Glockenachse herzustellen, verband man die aussen liegenden Plattierungen über und unter dem Glockenstulbenboden mit Holzbauschrauben.

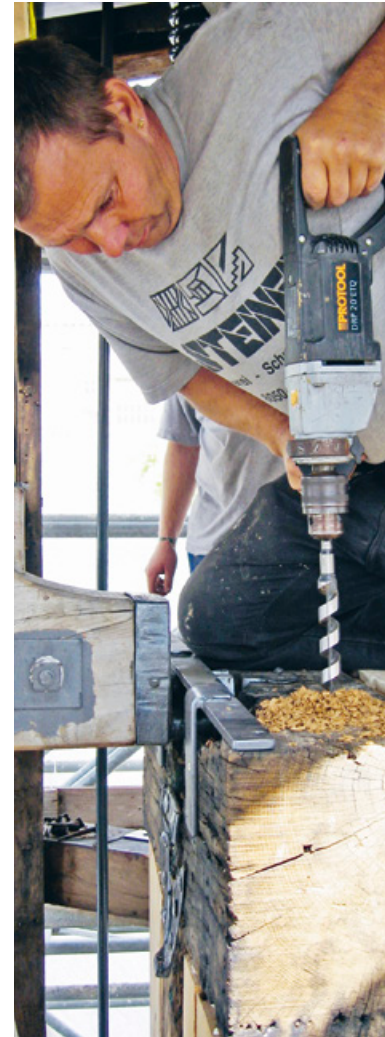
Glockenstuhlverstärkung:
Herstellen der Bohrlöcher für den
Gewindestangeneinbau $d = 20$ mm
und Simplex-Kupplungen als End-
verankerung

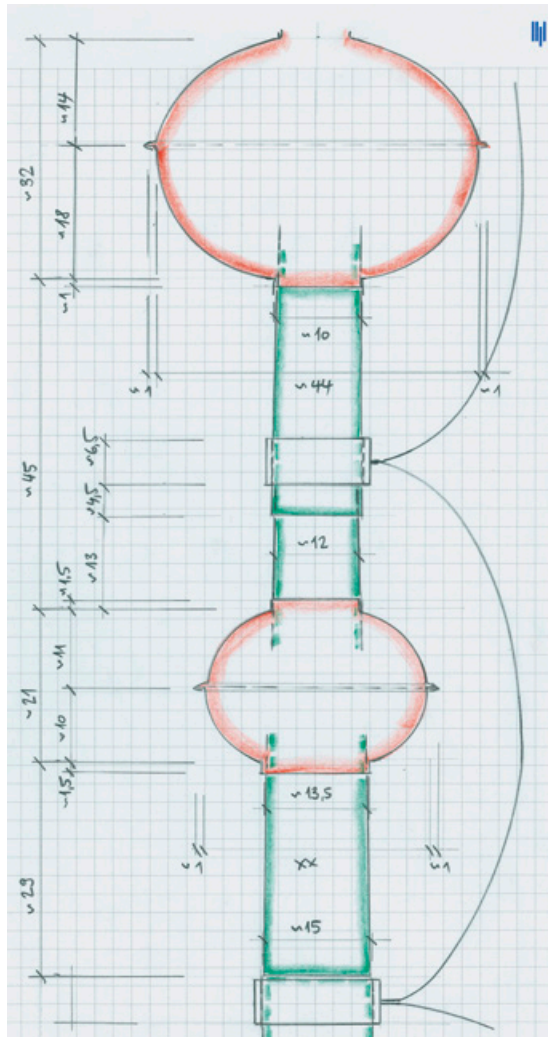
Nach eingehender Prüfung stellte sich heraus, dass die bestehenden Knaufkugeln ehemals industriell gefertigt worden waren. Das verwendete Kupferblech war so dünn, dass es sich bereits bei geringem Fingerdruck einfach eindrücken liess und sogar Risse bekam. Die Fälze brachen oft beim Öffnen. Die Bekrönungs-Knaufkugeln wurden vollständig ersetzt und die Spitzknäufe für die Vergoldungsarbeiten aufgefrischt.

Bestandsaufnahme der Bekrönungs-Knäufe über den Wimpergen

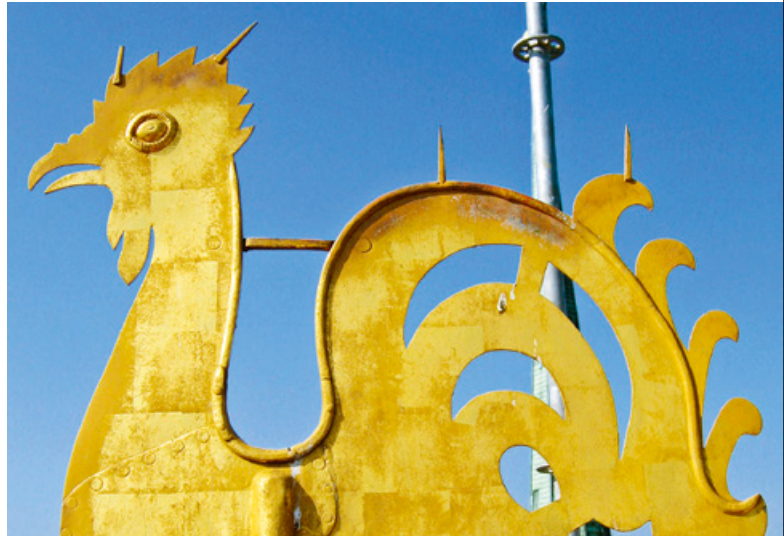
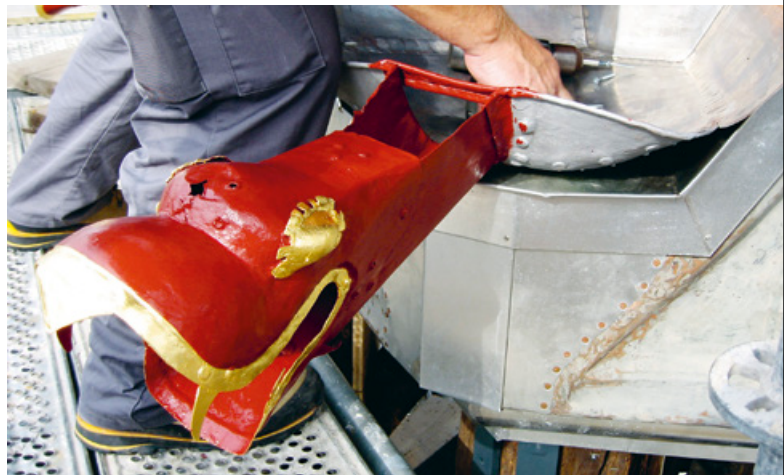
Oben
Bestandsaufnahme des Turmhahns

Unten
Montage der angepassten Einlauffasse mit restauriertem Dachspeier (vor Originalanstrich in Steingrau) zwischen den Wimpergen und über dem zusätzlichen, oberhalb des Schwellenkranzes montierten verzinnnten Kupferblech

Die undichten und dünnen Bleche der mehrfach geflickten Einlauffassen der Dachwasserabläufe, die zwischen den Wimpergen liegen, wurden teilweise mit 1 mm starkem Kupferblech ersetzt und im Wesentlichen entlang dem genieteten Original-Kupferblech befestigt.

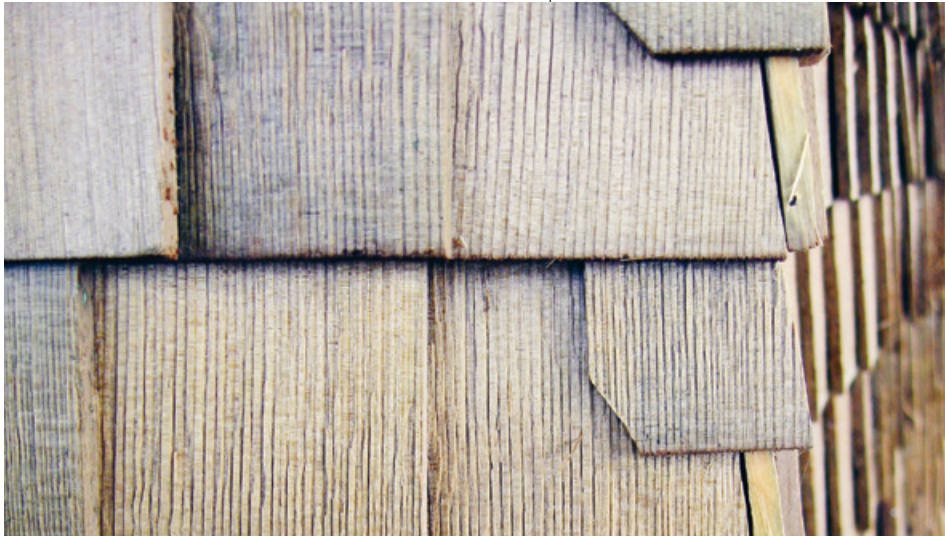
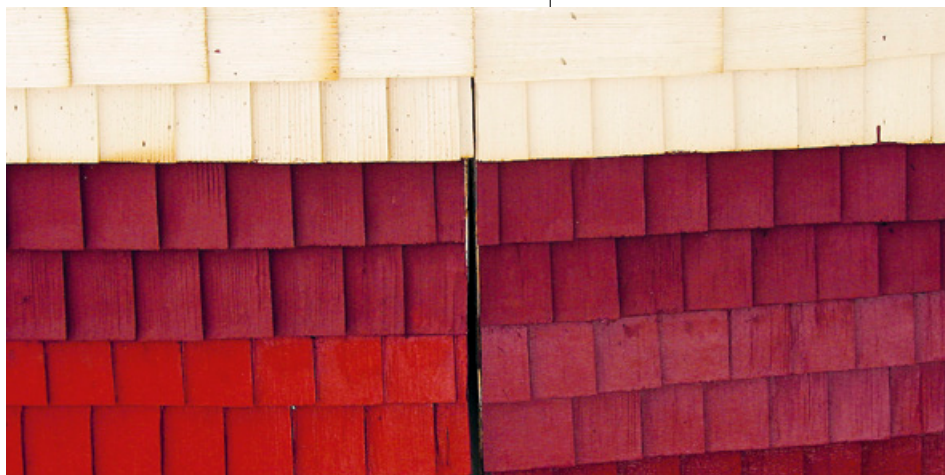
Oben
Schindelschirm im Schaftbereich des Dachreiters vor dem ersten Deckanstrich

Um die besten Bedingungen für die Vergoldungsarbeiten zu erreichen, wurden alle zu vergoldenden Werkstücke demon-
tiert und vom Spengler aufgefrischt und repariert respektive erneuert. Sodann vergoldete man sie unter idealen Bedingungen in der Werkstatt.

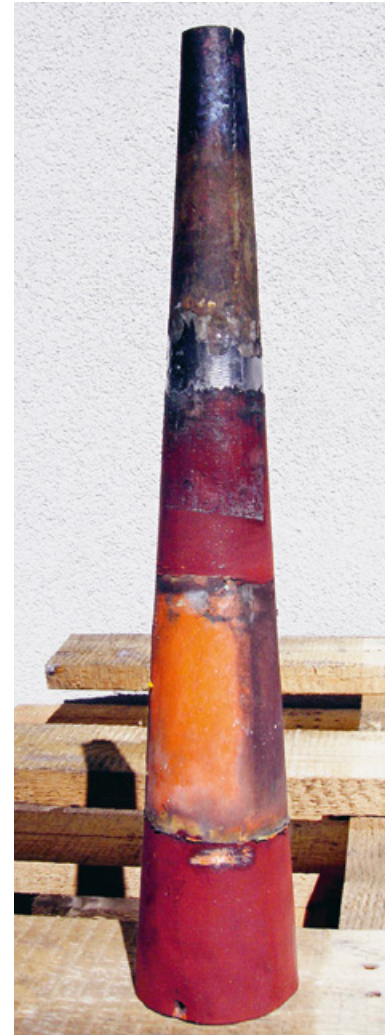
Fiale
Wertvolle Anhaltspunkte zum Farbaufbau konnten an den Fialen – diese halten die Knäufe von der Bekrönung über den Wimpergen – gewonnen werden. Ein Anstrich zeigt, dass bereits früher Eisenglimmerzusätze zugefügt wurden, die als Schuppenpanzer die Widerstandsfähigkeit gegen Wind und Wetter erhöhten.

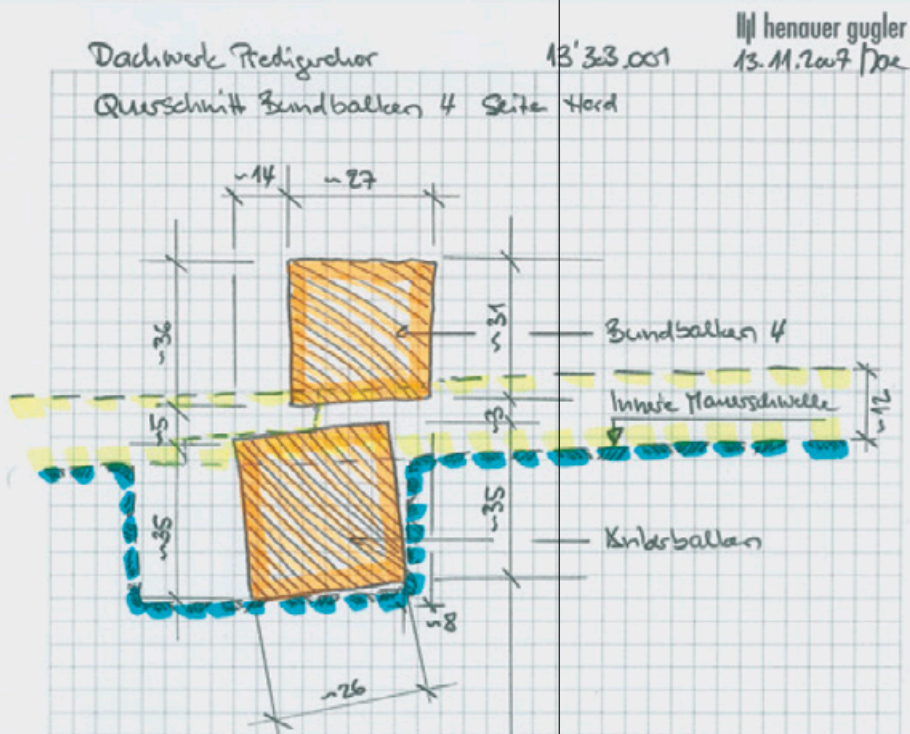
Durch den nachträglichen Einbau des Dachreiters in das Dachwerk wurden Kehlbalken und Strebenpaare abgeschnitten oder ausgebaut. Dies führte zu Verformungen und Brüchen bei Blattsassen der Sparren. Im Bereich des Dachreiters lagen verschiedene Schäden vor, die stellenweise notdürftig repariert worden waren.

Der Dachreiter sitzt auf den Bundbalken 1 bis 6 auf. Da die Biege- und Schubwiderstände der Bundbalken 2 und 4 viel zu gering waren, führten die vorhandenen Lasten zu einer Balkendurchbiegung von

zirka 13 cm. Die asymmetrische Lastverteilung im Bereich des heutigen Dachstockzugangs auf die zu schwachen Bundbalken hatte überdies eine Verkipfung des Dachreiters zur Folge.

Oben
 Querschnitt Bundbalken 4 mit darunterliegendem Ankerbalken: Bestandsaufnahme im Bereich des Auflagers Nord vor der Hebung und Verstärkung

Das Verstärkungskonzept basiert auf der Annahme, dass der Ankerbalken (Dachbalken) vollständig entlastet wird und die Kräfte von einer auf dem Bundbalkenniveau liegenden Stahlverstärkung übernommen werden. Die ähnlichen Steifigkeitsverhältnisse zwischen Bundbalken und Stahlverstärkung erlauben eine statische Verbindung mit Schraubverbindungen.

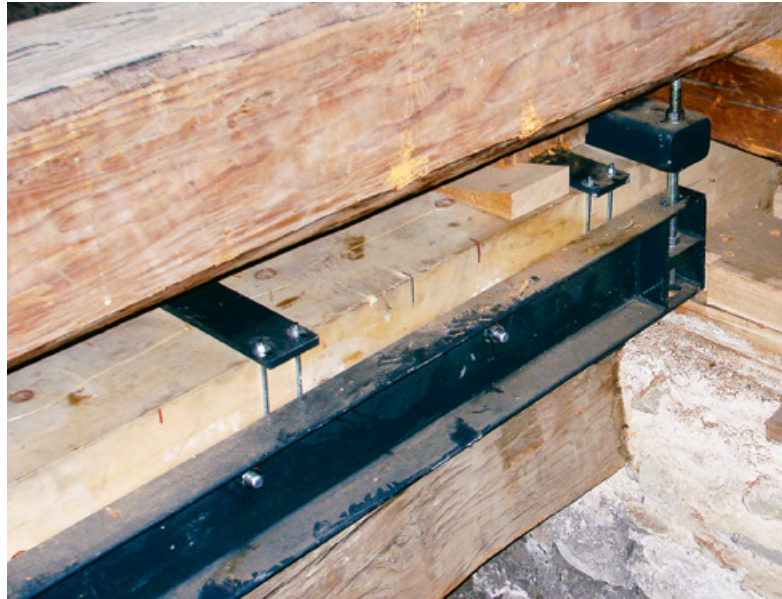
Oben

Ansicht der Trägerverstärkung
Bundbalken 4 im Auflagerbereich
nach dem Vorspannen der UNP-
Träger in Feldmitte

Die zu verstärkenden Bundbalken und Ankerbalken liegen relativ nah beieinander. Wegen der geometrisch versetzten Lage von Bund- und Ankerbalken und deren Verdrehung zueinander wurden beidseitig

des Bundbalkens UNP-Träger (S355) angebracht. Aus geometrischen und Montagegründen wurden diese in drei Teilen eingebaut und vor Ort biegesteif verbunden.

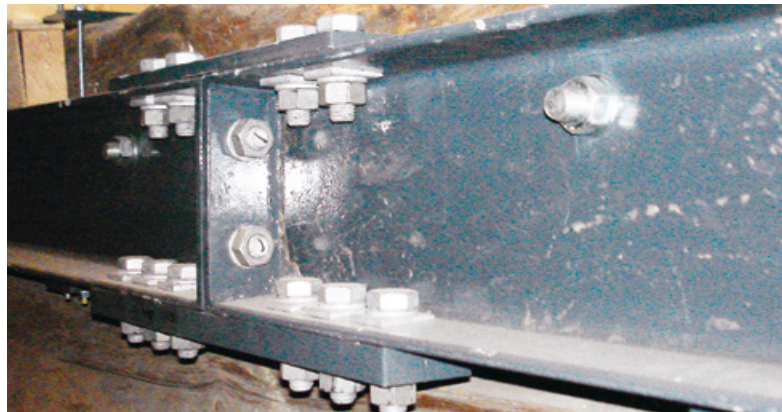
Unten

Ansicht eines biegesteifen
Trägerstosses Bundbalken 4
