Projekt # 14163 Quai Zurich,
Zurich Insurance Company Ltd

Ausgangslage und Projekt

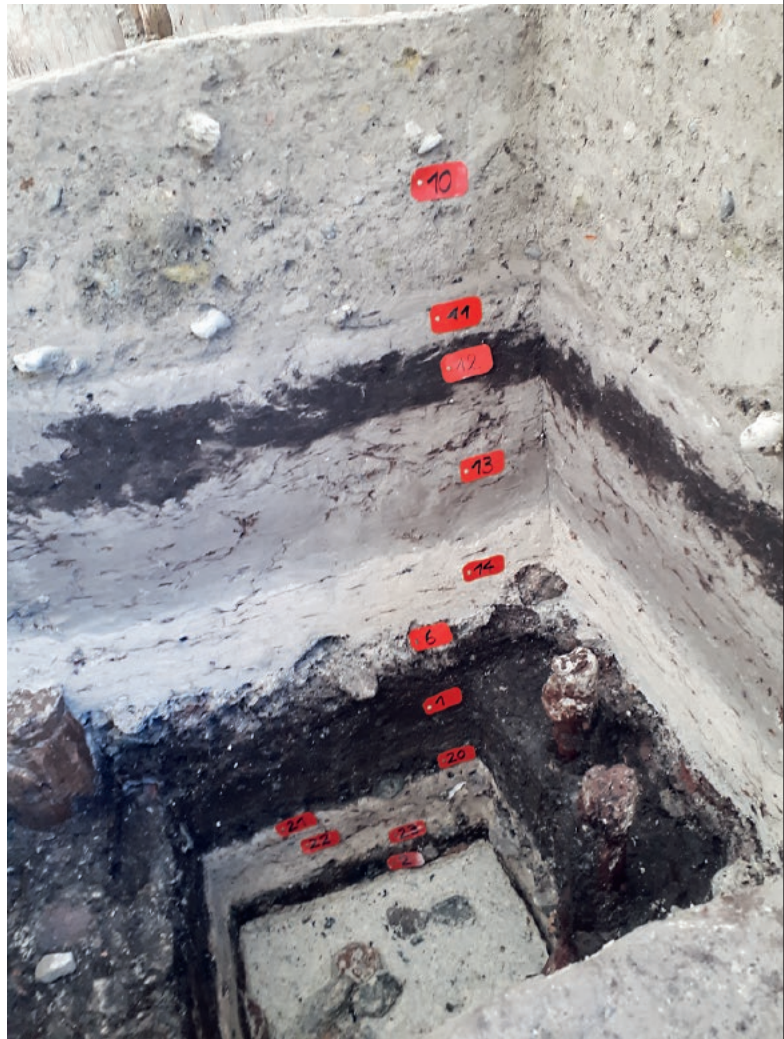
Gebäude B: archäologisches Schichtmodell im Archäologiefeld A

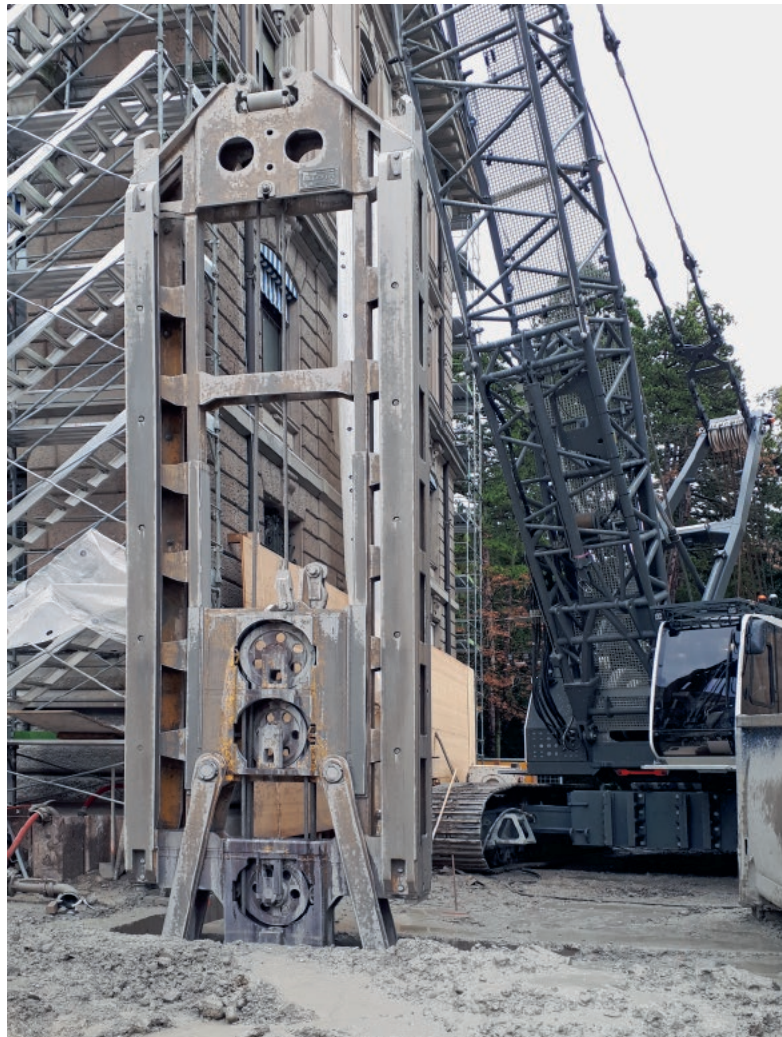
Oben
Seewasserzentrale: Schlitzwandarbeiten

Hierbei wurden Grossbohrpfähle mit einem Bohrdurchmesser von 90 cm und einer Länge von bis zu 14 m verwendet. Die dreigeschossige sogenannte Seewasserzentrale wurde mittels Schlitzwänden in Deckelbauweise realisiert. Die Schlitzwandelemente sind 60 cm dick und bis zu 24 m lang. Die späteren Geschossdecken der Seewasserzentrale wurden als Spriesskränze ausgebildet und stellten die Aussteifung der Seewasserzentralen-Baugrube sicher. Dabei waren die Spriesskränze in der Lage, eine horizontale Last von bis zu 1200 kN/m (also etwa 120 t/m) zu übertragen.

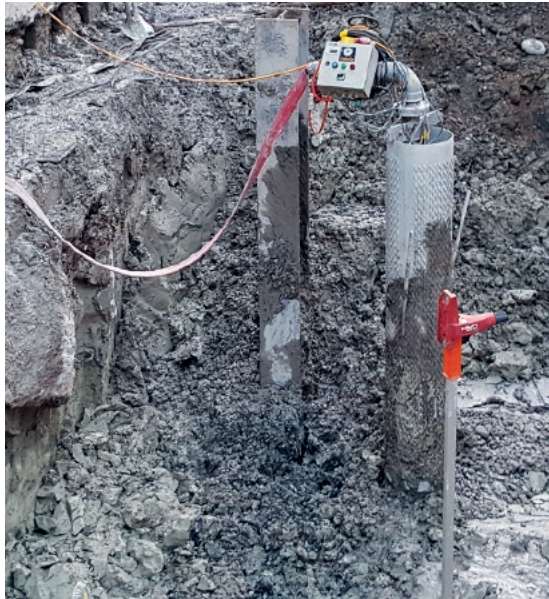
Oben
Seewasserzentrale: Filterbrunnen zur Grundwasserabsenkung

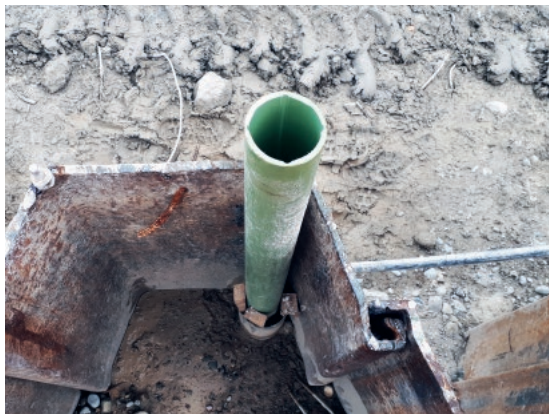
Unten
Inklinometer-Messrohr zur Überwachung der Spundwanddeformationen

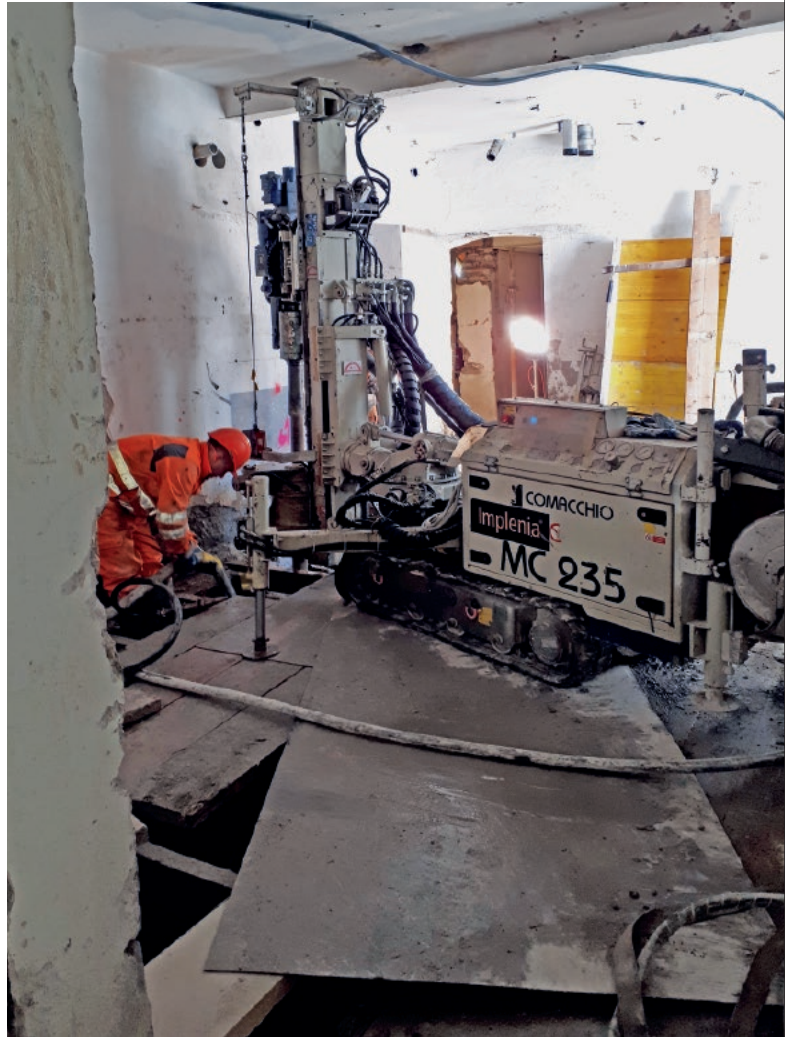
Enge Platzverhältnisse beim Bohren von Jettingpfählen im Bestand

Unter den neuen Erdbebenwänden wurden auch neue Pfähle zur Übertragung von anfallenden Zugkräften eingebaut. Die Wahl fiel auf das System «Jetting». Die so erstellten Jettingpfähle weisen eine Länge von 20 bis 30 m auf und sind in der Lage, Druckkräfte von zirka 120 t und Zugkräfte von zirka 50 t in den Baugrund einzuleiten. In den drei bestehenden Gebäuden wurden 307 Jettingpfähle mit einer Gesamtlänge von 6290 m erstellt.

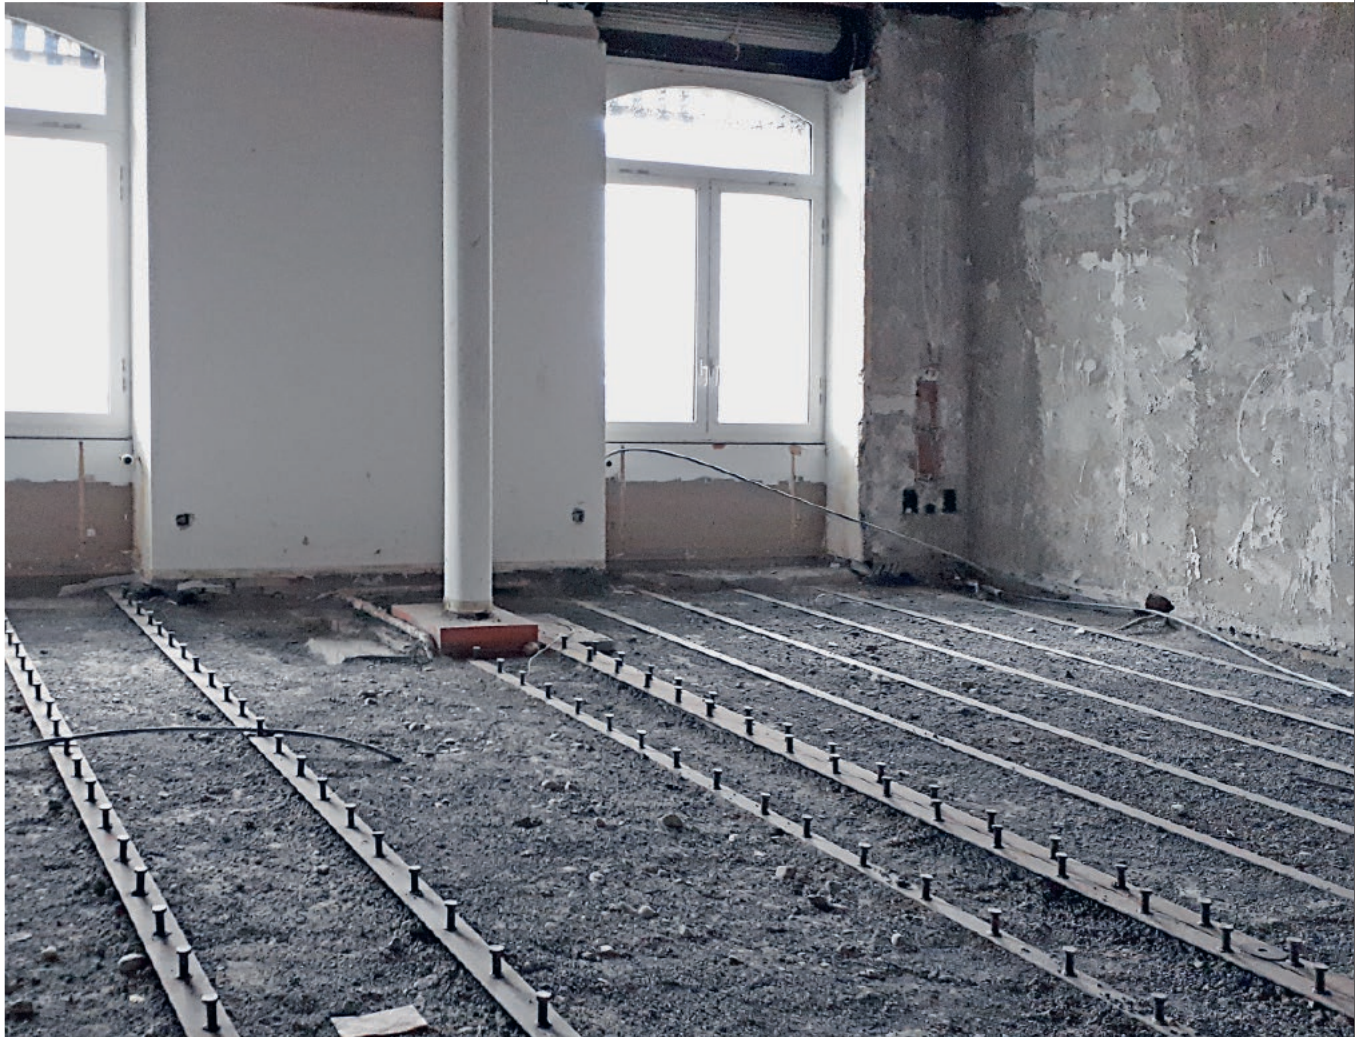
Oben
Gebäude A: mit Kopfbolzendübeln verstärkte Stahlträger vor dem Betonieren

Die aus der Zustandsuntersuchung rückgerechneten Nutzlasten, die die Geschosdecken gemäss dem aktuell geltenden Normenwerk aufnehmen können, genügten den Projektanforderungen nicht mehr. Die Decken mussten allesamt verstärkt werden. Ferner galt es die bis dahin nicht vorhandene Erdbebenaussteifung vorzunehmen (ein Erdbebennachweis wird in der Schweiz erst seit der Normengeneration aus dem Jahr 1989 gefordert). Die Lösung dieses Problems bestand darin, die Stahlträger- respektive Holzbalkendecken zu Stahl-Beton- und Holz-Beton-Verbunddecken umzubauen. Dafür wurden Kopfbolzendübel auf Stahlträger aufgeschweisst respektive Verbundschrauben in die Holzbalken eingebohrt.

Mit einer 8 cm starken Schicht aus Leichtbeton wurde die Verbundwirkung der Querschnitte erreicht und die zum Schutz vor Erdbeben wichtige Scheibenwirkung der Decken gewährleistet. Im direkten Umfeld um die neu erstellten Erdbebenwände ersetzte man das bestehende Deckensystem komplett durch Stahlbetondeckenfelder, um eine Lasteinleitung in die Erdbebenscheiben zu ermöglichen.

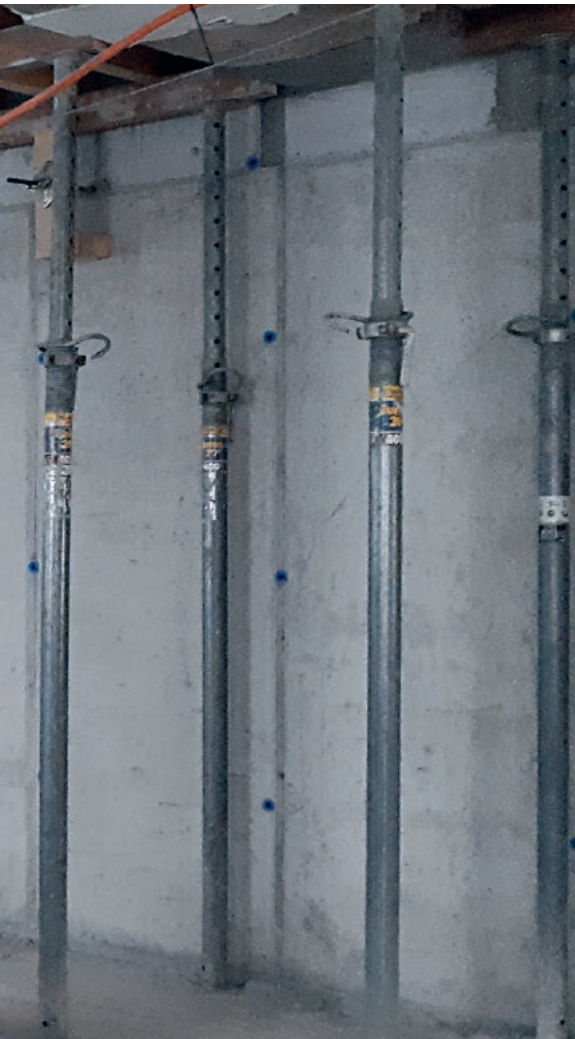
Gebäude D: temporäre Spriessungen im Untergeschoss

Aber auch hier musste die mangelhafte Erdbebenaussteifung verbessert werden. Aus diesem Grund wurden neue aussteifende Wände erstellt, die die anfallenden Erdbebenkräfte aufnehmen können. Im Bereich der Erdbebenwände tauschte man die Decken aus, um eine zuverlässige Lasteinleitung in die Erdbebenwände zu gewährleisten. Für die spätere Verbindung zum Gebäude B musste auf der Westseite fast die ganze Fassade geöffnet werden. Hierfür wurde ein Unterzug in Etappen in die Aussenwand eingebaut und anschliessend die komplette Aussenwand unter dem Unterzug abgebrochen.

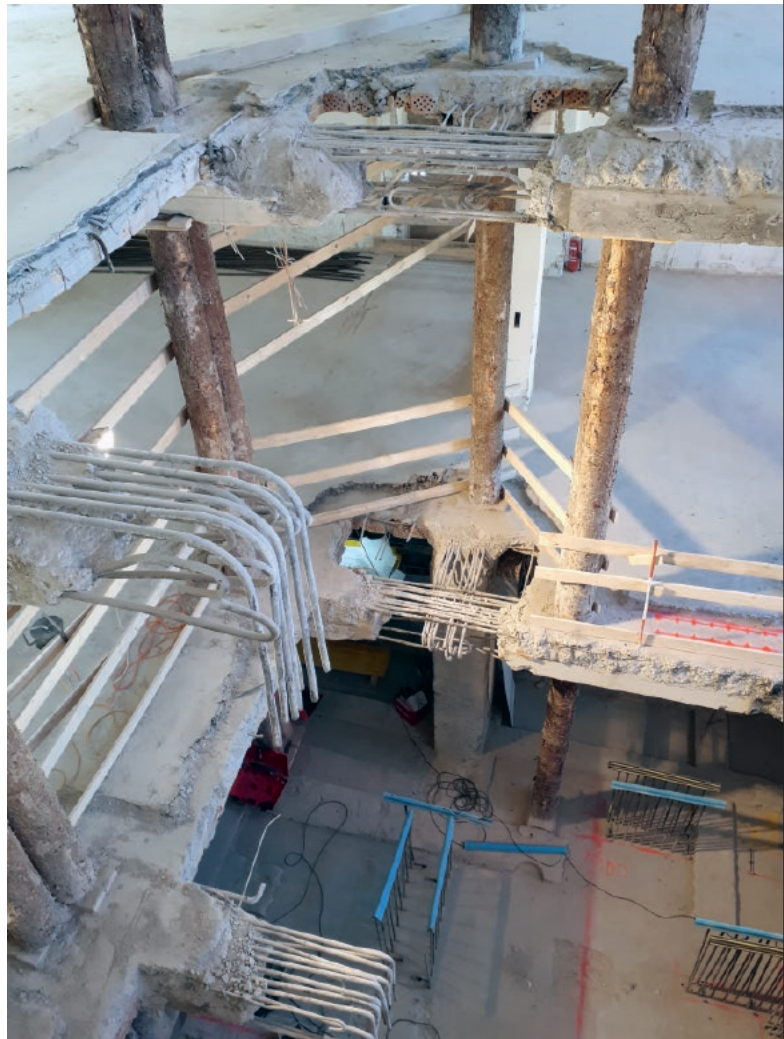
Gebäude D: Zwischenstand während der Abbrucharbeiten

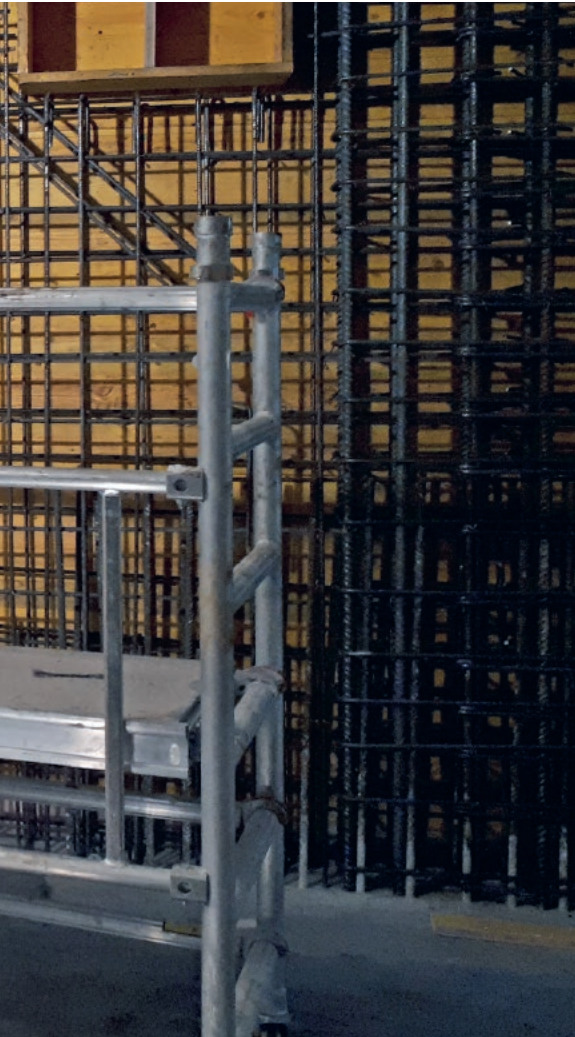
Gebäude F: Erdbebenwand vor dem Zuschalen

den Hourdisdecken herausgebrochen, und in den freien Raum wurden versteckte Betonunterzüge eingebaut. Wie die anderen Bestandesbauten wies auch das Gebäude F eine unzureichende Erdbbensicherheit auf. Hier wurden ebenfalls neue Erdbbenwände eingebaut, die die anfallenden Lasten aufnehmen und nach unten abtragen. Wie in den anderen beiden Gebäuden gewährleisten auch hier neue Stahlbetondecken um die Erdbbenwände die Lastenleitung in diese.

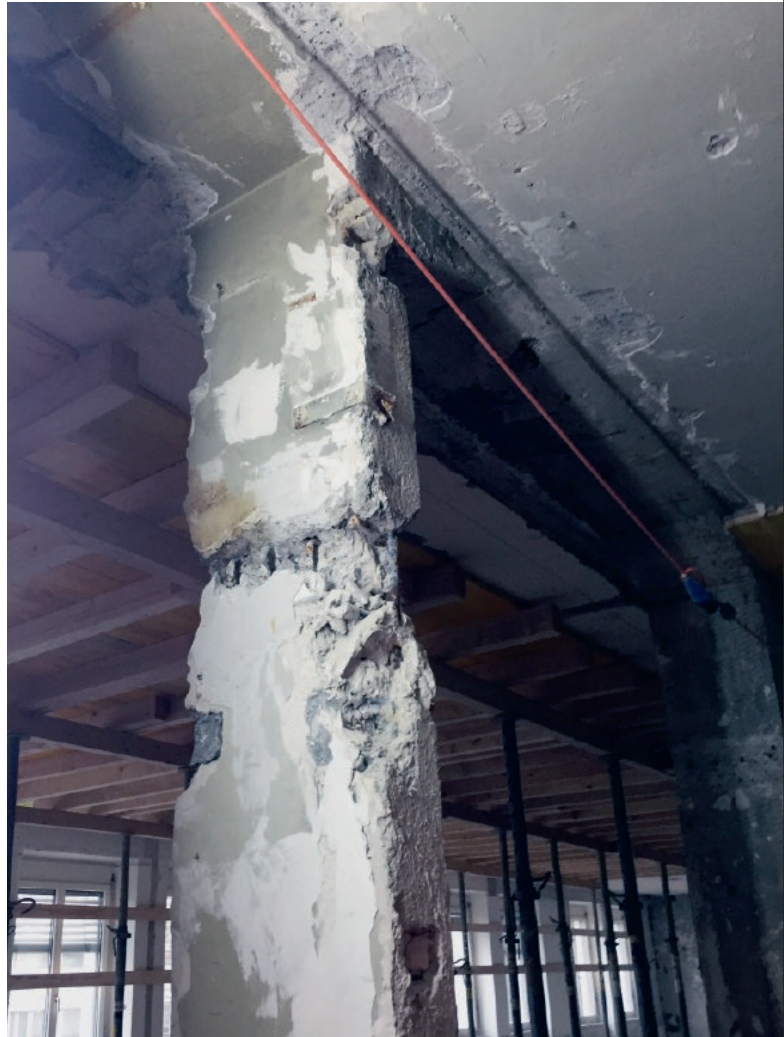
Gebäude F: beschädigte Betonstütze vor deren Sanierung

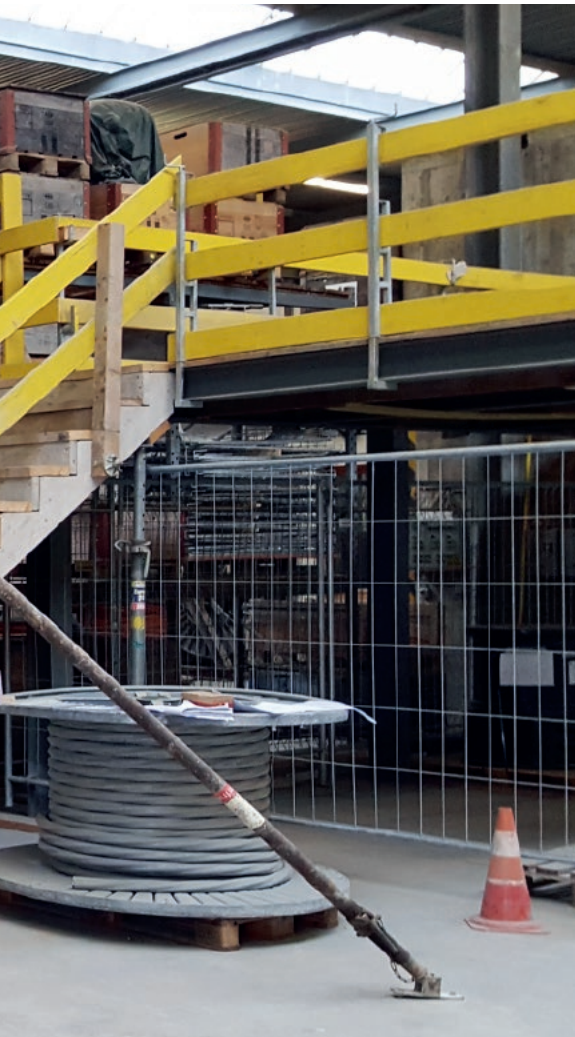
Gebäude BCE: vorgängig
erstelltes Rohbaumuster

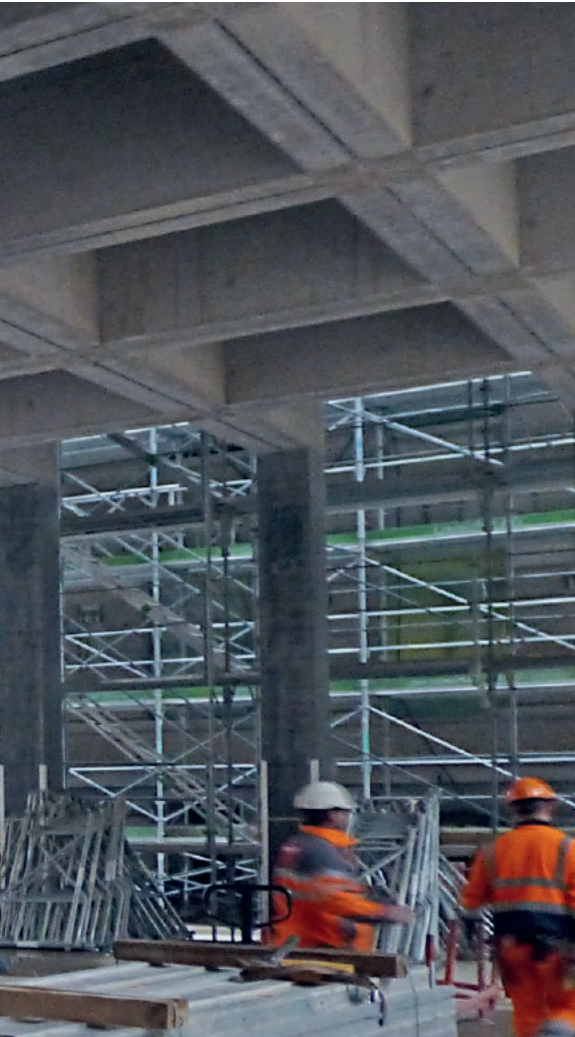
Bauzustand nach dem Ausschalen
© Quai Zurich, Headquarter für die Zurich Insurance Company Ltd, Auditorium im Bau, Architekt Krischanitz
Fotograf: Architekt Krischanitz

Im Gebäude E ist im Erdgeschoss ein Auditorium vorgesehen, das komplett stützenfrei realisiert werden musste. Dies trotz der Tatsache, dass über dem Raum noch die Geschosse zwei bis und mit sieben Lasten auf die Auditoriumsdecke abtragen. Als Tragsystem wählte man einen optisch ansprechenden Trägerrost in Sichtbetonbauweise, der die mehr als 20 m Spannweite überbrückt. Um ein möglichst verformungsarmes System zu schaffen, wurde die Konstruktion vorgespannt.

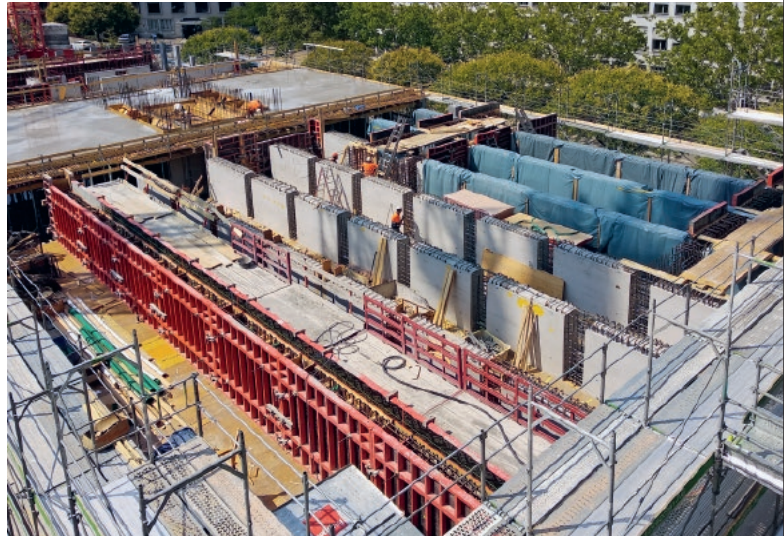
Oben
Auditorium: Zwischenstand der Betonarbeiten

Die von der Architektur definierten hohen Anforderungen an das spätere Erscheinungsbild des Trägerrostes erwiesen sich für alle Beteiligten als ausserordentlich anspruchsvoll. Zuerst wurden alle Unterzugträger in Ost-West-Richtung, danach die Träger in Nord-Süd-Richtung gebaut. Die Kreuzungspunkte, an denen sich die vier Lagen Hauptbewehrung und zwei Lagen Vorspannkabel kreuzten, machten genaues Arbeiten im Millimeterbereich unumgänglich.

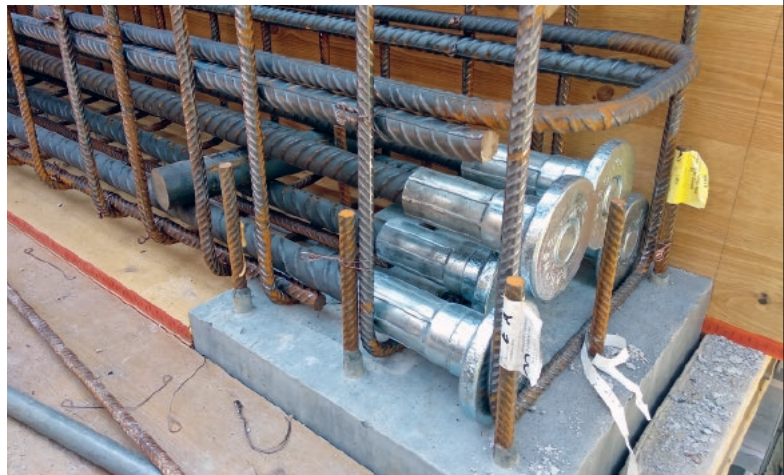
Unten
Auditorium: Endverankerung der Hauptbewehrung eines Trägers

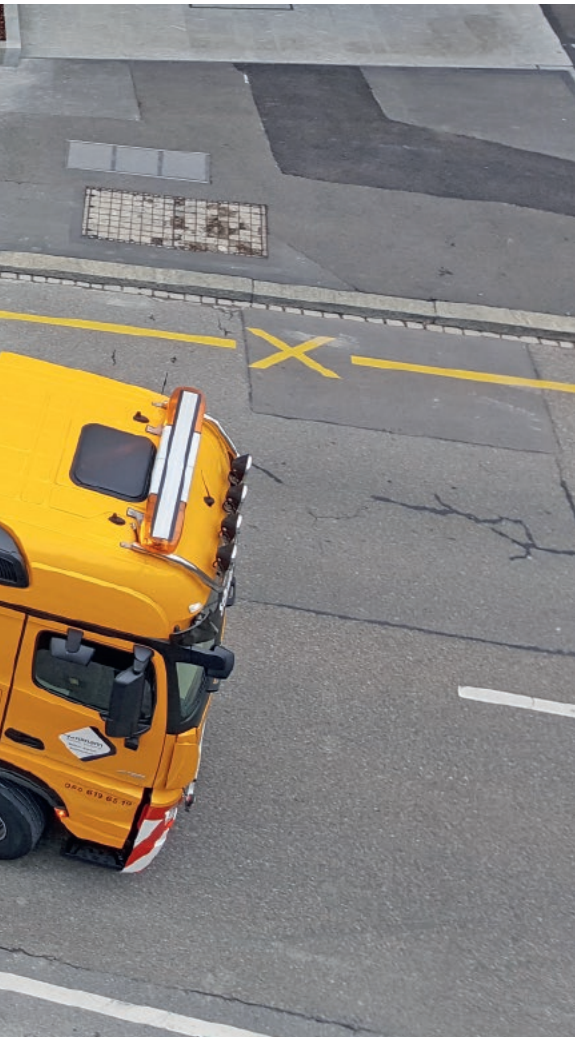
Anlieferung der ersten Etappe des
Fachwerks
© Implenia Schweiz AG

Damit verschob sich die Neubaufassade in den Geschossen drei bis und mit fünf um 2,5 m Richtung Westen. Um zusätzliche Stützen in den darunter liegenden Geschossen zu vermeiden, wurde in die ganze Rohbaufassade ein Stahlfachwerk integriert, das die Lasten abträgt und mittels Betonquerwänden zurück auf die ursprüngliche Fassadenflucht führt. Das Fachwerk ist am Ende bis auf die Diagonalen nicht sichtbar und stört daher das Erscheinungsbild nur minimal.

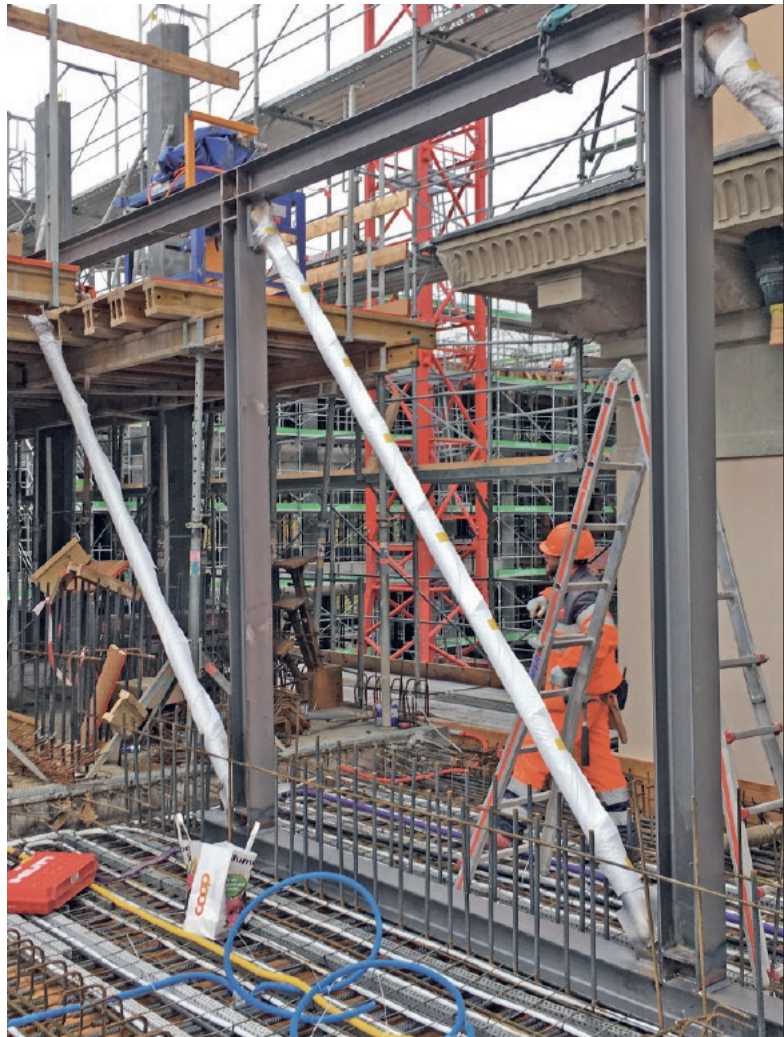
Einbau der ersten Etappe des
Fachwerks
© Implenia Schweiz AG

Der Gebäudeteil B des Ersatzneubaus umschließt auf dessen Ostseite das bestehende Gebäude D. Wegen eines auskragenden Deckenteils am Gebäude D, der aus denkmalpflegerischen Gründen weder entfernt noch in irgendeiner Weise beschädigt werden durfte, musste der Neubau von Gebäude B um diese auskragende Decke herum gebaut werden.
