Das Mehrfamilienhaus mit einem Sockelgeschoss und 6 Obergeschossen wurde im Jahr 1971 erbaut. Das bezüglich der Materialisierung und der Geometrie stark in die Tiefe strukturierte Gebäude ist ein typischer Bau der 70er Jahre mit Sicht-Mauerwerk und Betonelementen. Das 32 cm starke Mauerwerk ist mit 12er und 18er Steinen im Verbund als Vollmauerwerk gemauert. Im Bereich der Deckenstirnen – die Deckenplatten liegen auf einer Breite von ca. 18 cm auf dem Aussenmauerwerk auf – ist ein 2 cm starker Polystyrol-Streifen vorhanden. Der Mauerwerksverband trägt somit die Etagendecken mit.

STWE, Seegartenstrasse 32,  
8810 Horgen  
Gesamtbausumme:  
CHF 1.6 Mio.  
Bearb. Bausumme:  
CHF 0.7 Mio.

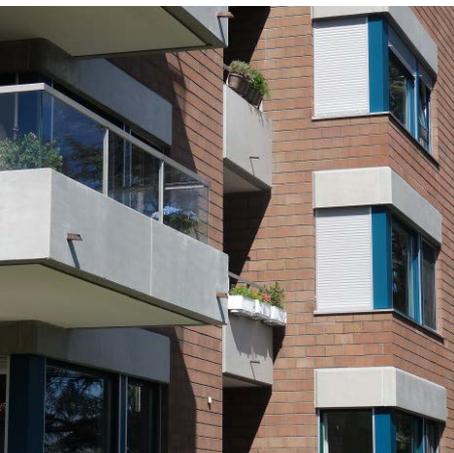
### Links

Fassadenansicht von Südosten mit dem instand gesetzten Mauerwerk und den Betonoberflächen

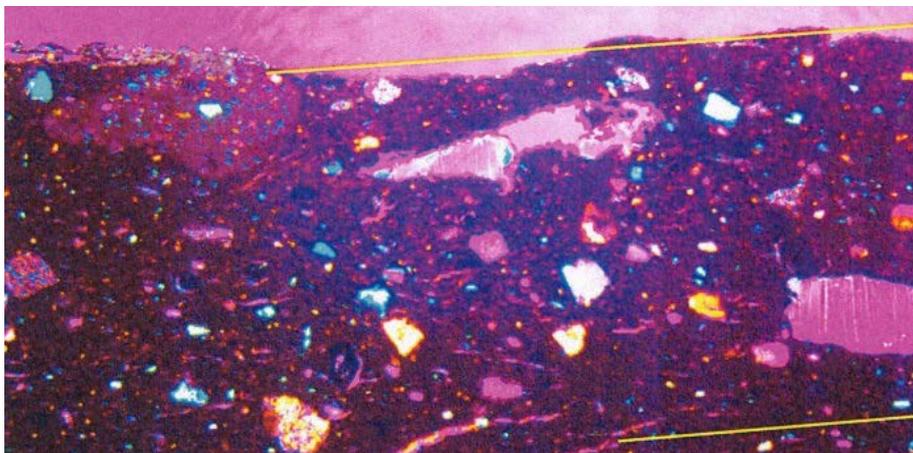
### Rechts

Die schalenförmigen Abplatzungen wiesen im Zusammenhang mit den durchnässten Backsteinen auf Frostschäden hin. Die Feuchtigkeit, welche durch die undichten Lagerfugen in das Mauerwerk gelangte, führte zu diesen Schäden. In der Phase Zustandsuntersuchungen und Vorprojekt wurden auch die bauphysikalischen Gegebenheiten geklärt. Damit die prägnante Sichtbacksteinfassade erhalten werden konnte, wurden die defekten Einzelsteine und zusammenhängenden Mauerwerksflächen unter Berücksichtigung der Stabilität erneuert. Mit diversen Musterflächen für den Backstein- und Mörtelersatz wurde für die Bauherrschaft bereits in der Projektierungsphase eine ästhetisch ideale Lösung gefunden.

Mikroskopische Gefüge-Untersuchung am Backstein; Rissbildungen (Foto und Beschreibung LPM AG Beinwil am See)
